## 臺北市政府消防局住宅用火災警報器成功案例教育資料

### 壹、案由：

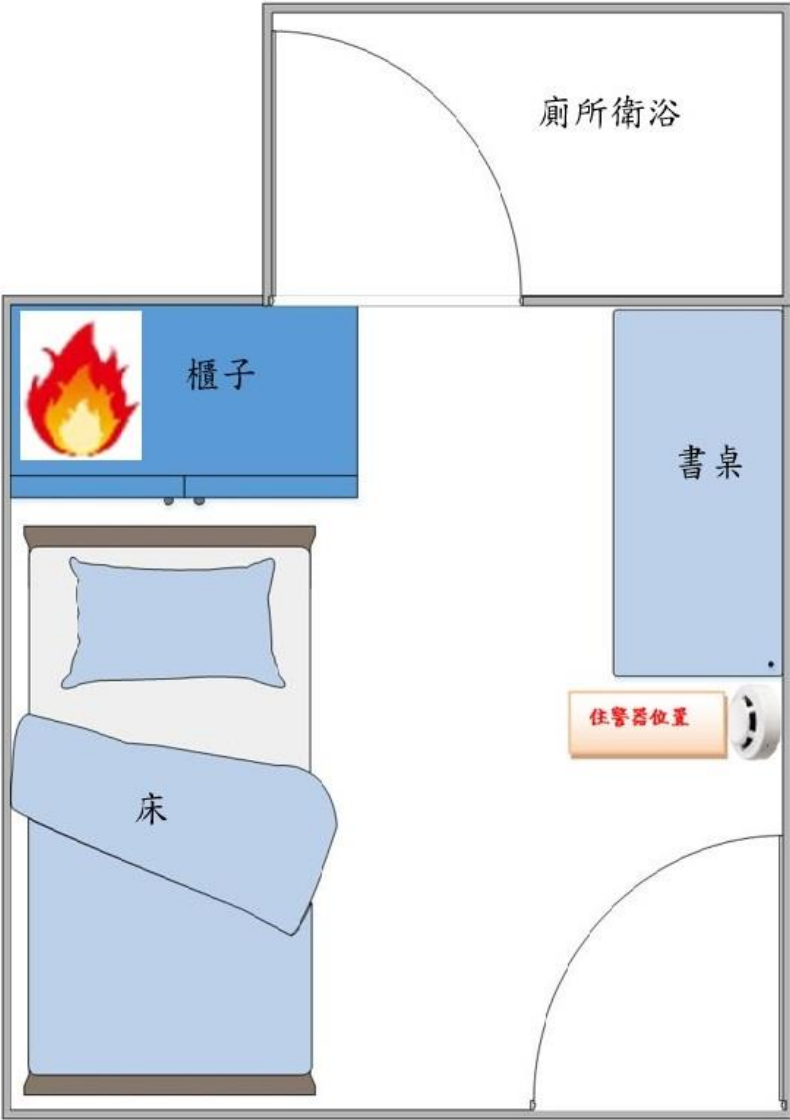
伍、現場平面圖：

- 一、時間：111年2月○日8時○分。
- 二、地點：臺北市士林區華岡路○號○樓。
- 三、建築物情形：地上4層，RC構造建築物，住宅用途。
- 四、人員避難情形：無
- 五、初期滅火：鄰居聽聞警報聲響後立即撥打119報案。
- 六、住宅用火災警報器動作情形：
  - (一)住宅用火災警報器裝設於4樓天花板。
  - (二)住戶內部起火產生濃煙，裝設於天花板之住宅用火災警報器偵知發報聲響。
- 七、財物損失及人命傷亡情形：無。

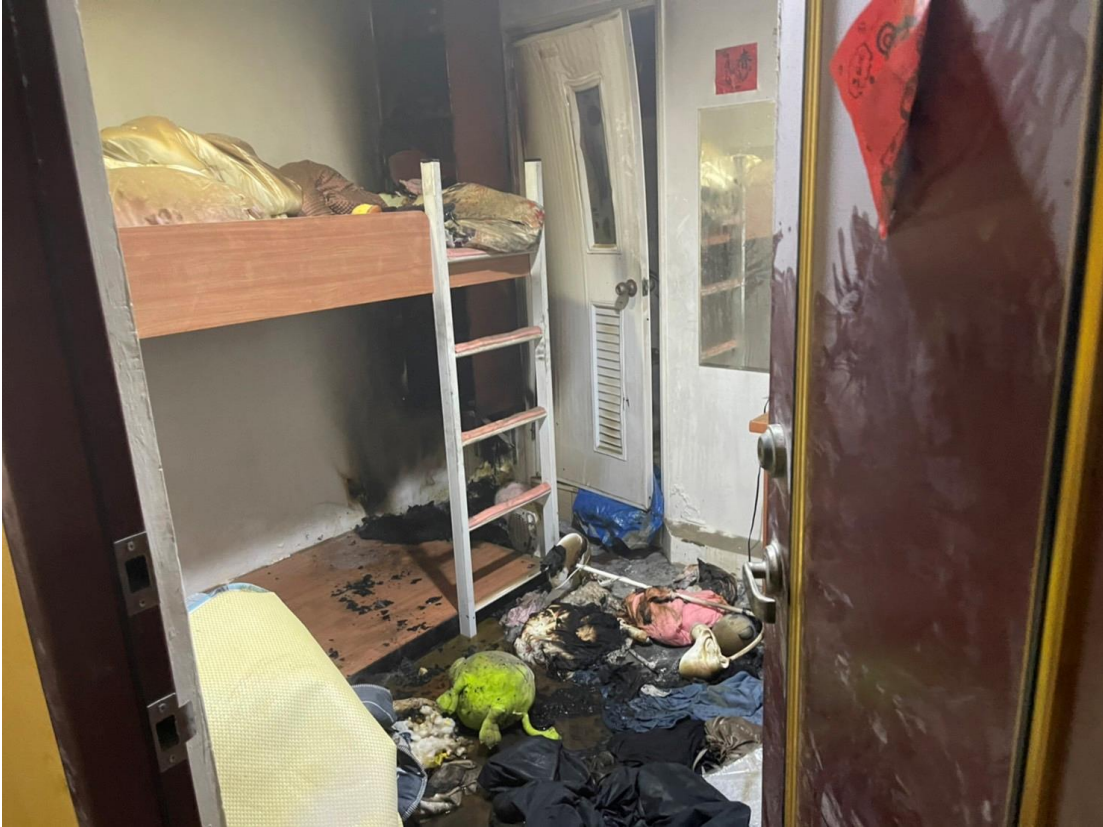
- 一、本件成功預警案例為屋主自行安裝。
- 二、本件火災初判原因為電氣因素。

圖一：現場燃燒情形

- 一、住宅用火災警報器應定期維護保養(每月至少自行檢測1次)，以保持功能正常，確保民眾生命安全。
- 二、防範電器火災「五不一沒有」：不要超過負載、插頭不用不插、不要網綁電線、不要汙損、不要有可燃物、沒有安全標章不用。
- 三、內部隔間、地板、天花板等裝潢，應使用不燃性或耐燃材料，勿使用易燃之木質材質及易導熱鐵皮作為隔間之裝潢。
- 四、逃生路線應保持暢通避免因物品堆積影響逃生動線或出口。
- 五、宣導民眾下載視訊119App，如發現火災應主動撥打119報案及119視訊App提供消防人員火場資訊。。

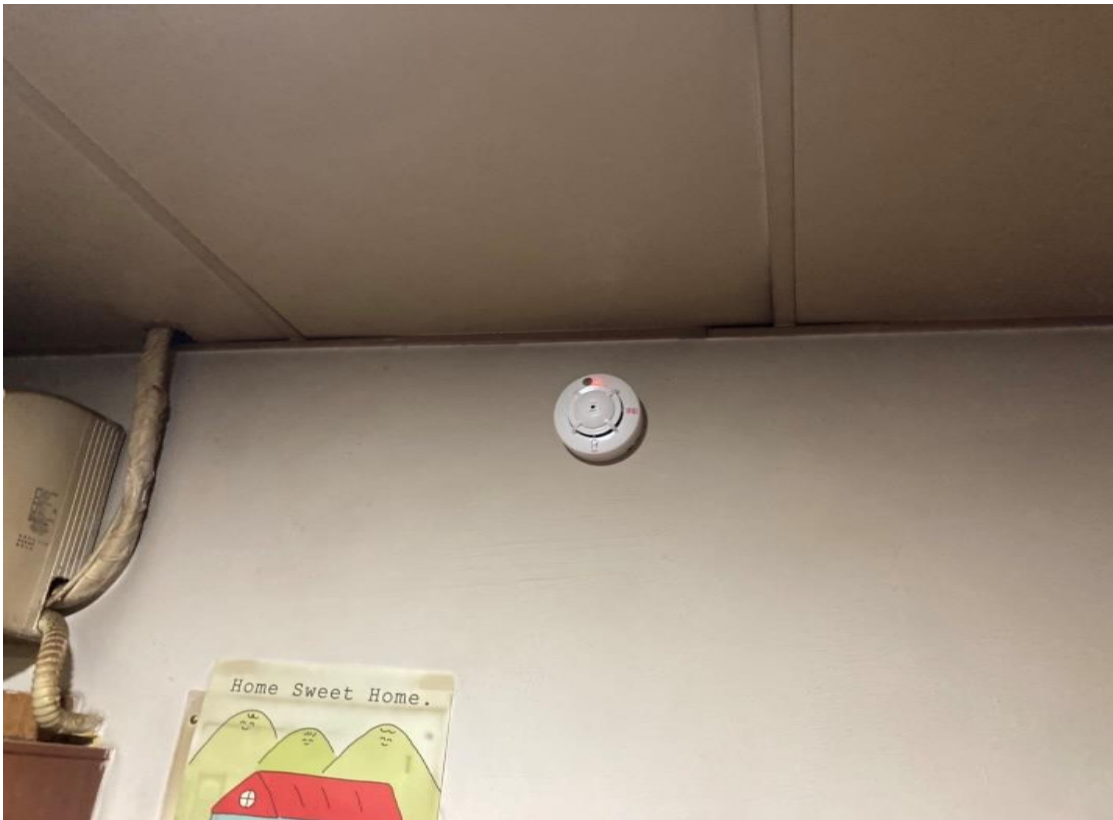
圖二：住警器裝設位置
