臺北市政府消防局住宅用火災警報器成功案例教育資料

壹、案由：

於111年3月○日21時○分，臺北市政府消防局救災救護指揮中心接獲民眾報案指稱松山區一處住宅有警報聲響且有冒煙情形，本局立即派遣救災車輛前往。消防分隊到達經確認現場為屋主烹飪食物後爐火未關閉即離開，導致鍋具乾燒產生白煙啟動住宅用火災警報器。屋主聽到報聲響即時關閉爐火。

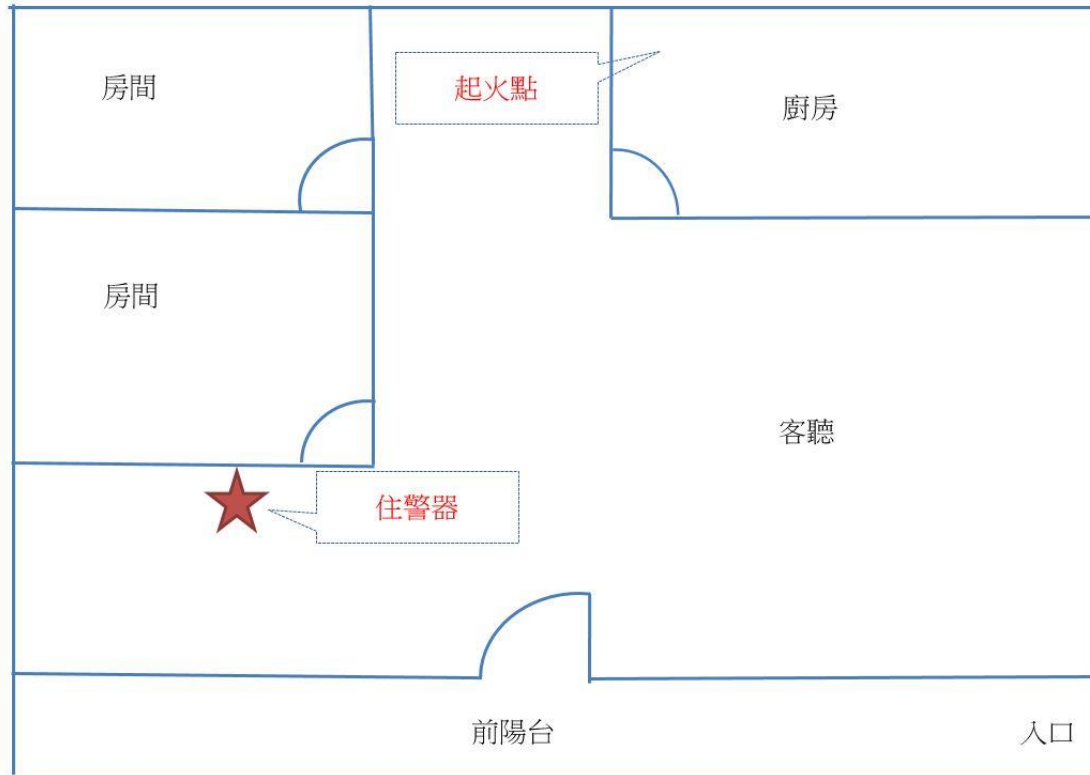
圖 1：平面圖

- 一、時間：111年3月○日21時○分。
- 二、地點：臺北市松山區光復南路○巷○弄○號○樓。
- 三、建築物情形：地上5層。
- 四、人員避難情形：案發時位於4樓客廳牆壁上之住宅用火災警報器動作，路過民眾見屋外有些許白煙並有焦味，隨即撥打119報案，隨後消防人員抵達確認屋主在家並已自行關閉爐火。
- 五、初期滅火：無。
- 六、住宅用火災警報器動作情形：住宅用火災警報器安裝於4樓客廳牆壁上，於偵煙時發出警報。
- 七、人員傷亡：無。

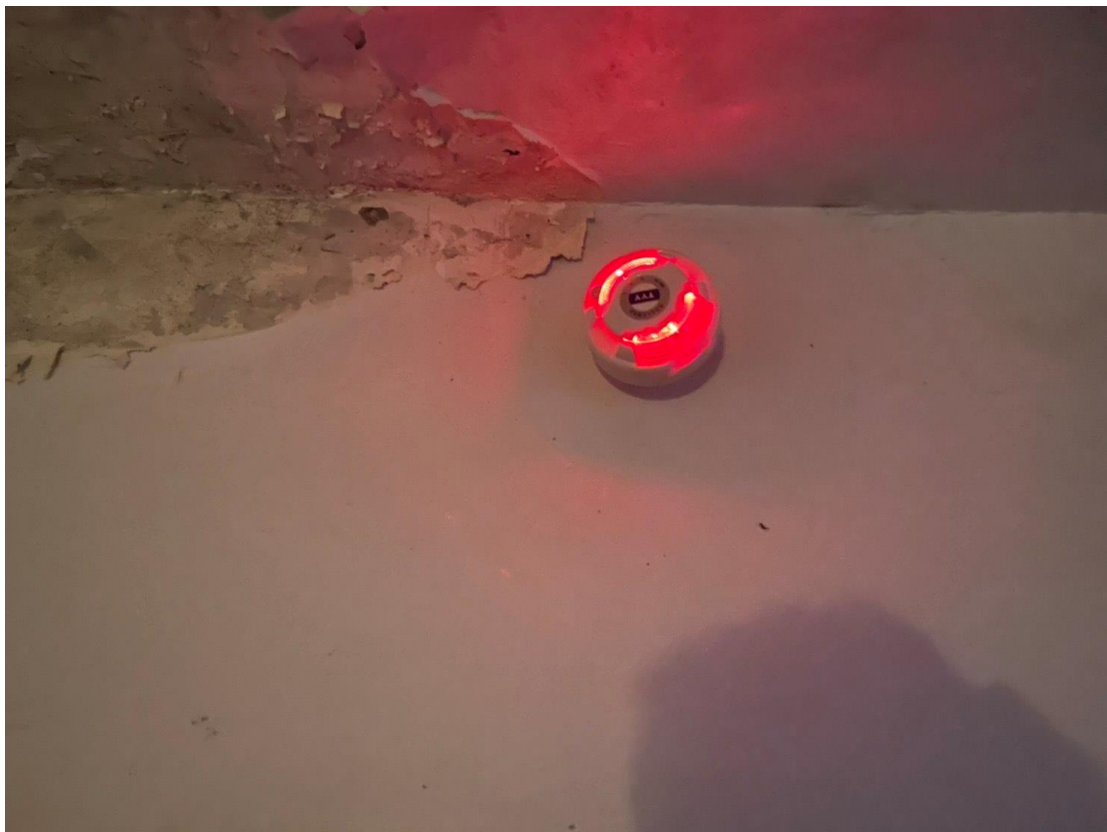
圖 2：住警器裝設位置及動作情形

- 一、居家住宅用火災警報器應定期維護保養(每月至少自行檢測1次)，以保持功能正常，確保民眾生命安全。
- 二、宣導民眾除政府所補助裝設處外，應另自行購買裝設於住家內寢室、走廊、廚房及樓梯，藉以防護範圍更加完善。
- 三、宣導民眾於廚房烹煮時應有「人離火熄」之觀念，養成火源使用完畢隨時關閉瓦斯爐火習慣。
- 四、定期清理排油煙機油垢，防止火勢擴大延燒。
- 五、宣導民眾家中內部隔間、地板、天花板等裝潢，應使用不燃

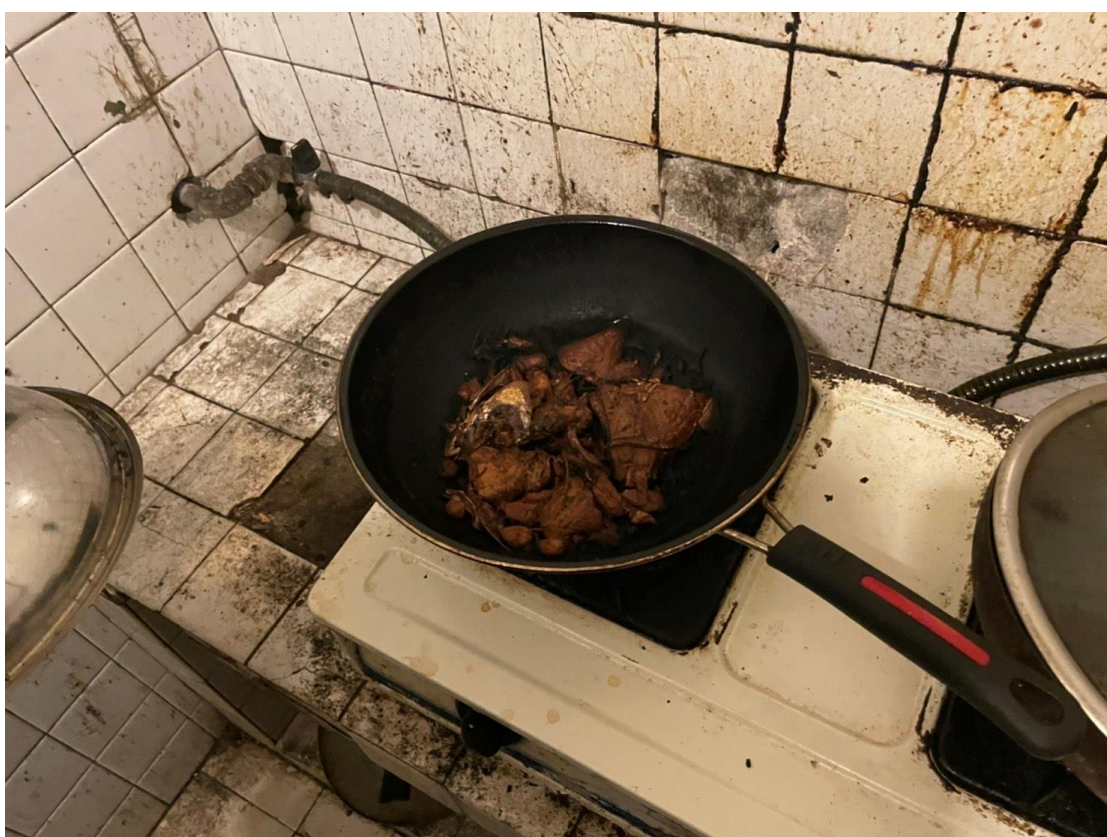
- 一、本件成功預警案例為臺北市政府消防局於109年4月18日執行「109年本府補助住宅用火災警報器」免費補助裝設。
- 二、本件火災原因疑似因煮食不慎造成冒煙蓄積引發火災。

圖 3：煮焦爐具
