# 臺北市政府消防局住宅用火災警報器成功案例教育資料

## 壹、案由：

## 貳、火災概要：

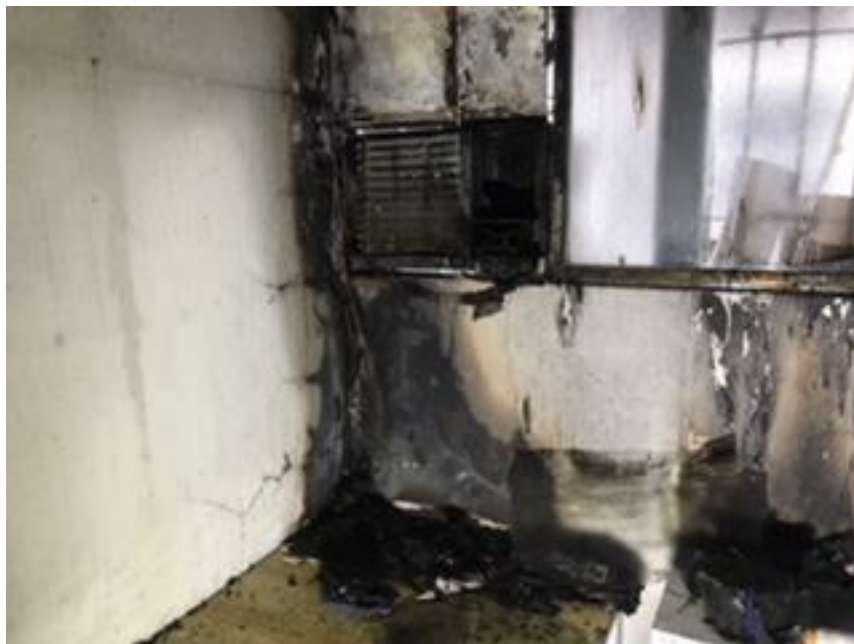
二、本件火災原因為電氣因素，因冷氣機使用不當引起火災，燃燒面積約 1 平方公尺，燒損冷氣機。

圖一：起火處(冷氣機)

- 四、熟悉住家內逃生路線，逃生時選擇適當之逃生路線，而逃生路徑也必須要保持通暢，避免堆積雜物等物品，以利順利逃生。火場成功逃生後，不應再次進入火場，更不應該在逗留在火場內部。
- 五、內部隔間、地板、天花板等裝潢，應使用不燃或耐燃材料，勿使用易燃之木質材料及易導熱鐵皮作為隔間之裝潢。
- 六、發現火災時，應大聲喊失火了並撥打 119 通報消防局，火勢過大無法自行滅火時，切勿持續嘗試且趕快逃跑。
- 七、宣導民眾家中老舊電器應更換或妥善維護，並遵守「五不一沒有」口訣，包括「用電不超過負載」、「電線不綑綁折損」、「插頭不潮濕污損」、「電源插座不常插」、「電器旁不放物品」以及「沒安全標章的電器，千萬不要使用」，能有效降低火災發生風險。

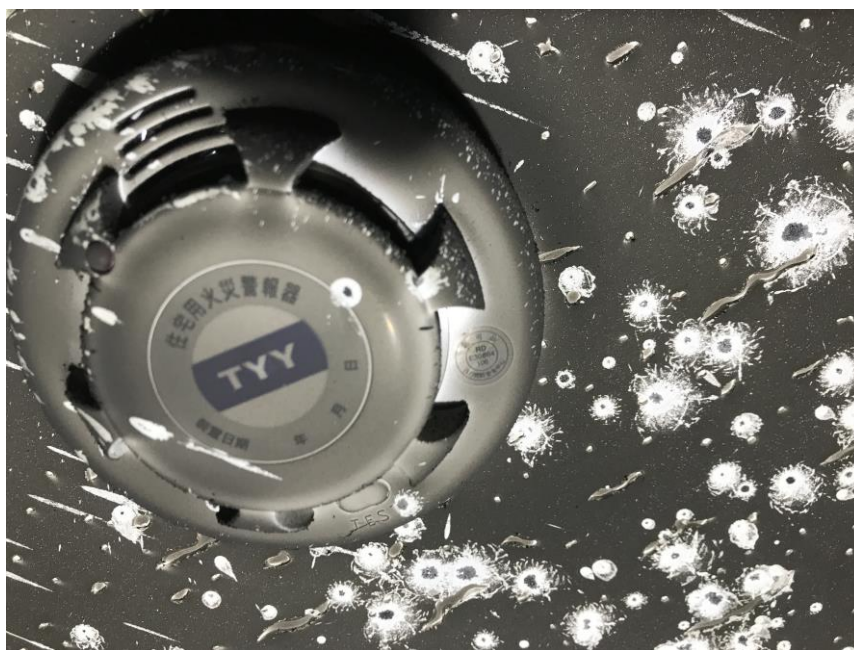
(二)冷氣機起火燃燒產生黑煙，裝設於臥室的住宅用火災警報器偵知發報聲響。

圖二：住警器動作情形

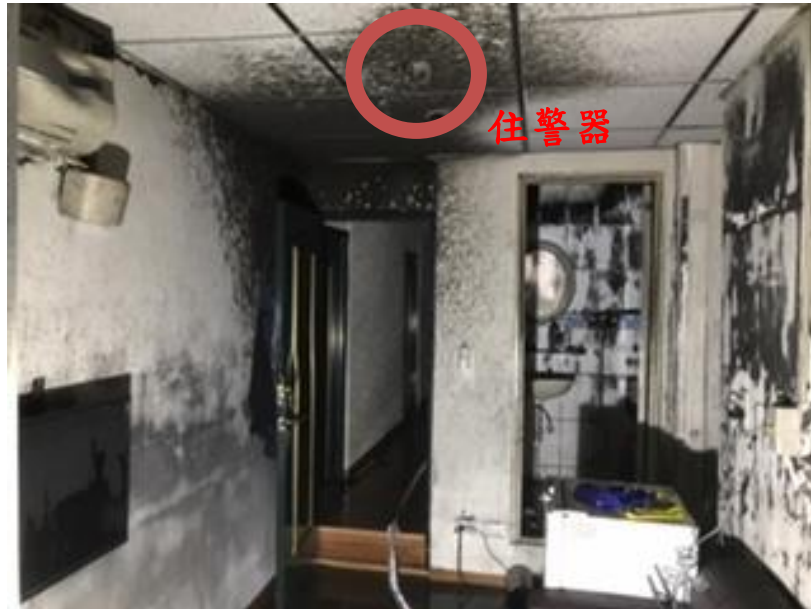
(一)住宅用火災警報器裝設於臥室天花板 1 只。

圖三：住警器安裝位置(臥房)

二、持續推廣住宅用火災警報器裝設，並加強宣導住戶自行購置裝設住宅用火災警報器於各寢室、廚房、樓梯及走廊，以防護每一個空間，並每月自行檢測功能是否正常。
