臺北市消防局住宅用火災警報器成功案例教育資料

壹、案由：

貳、火災概要：

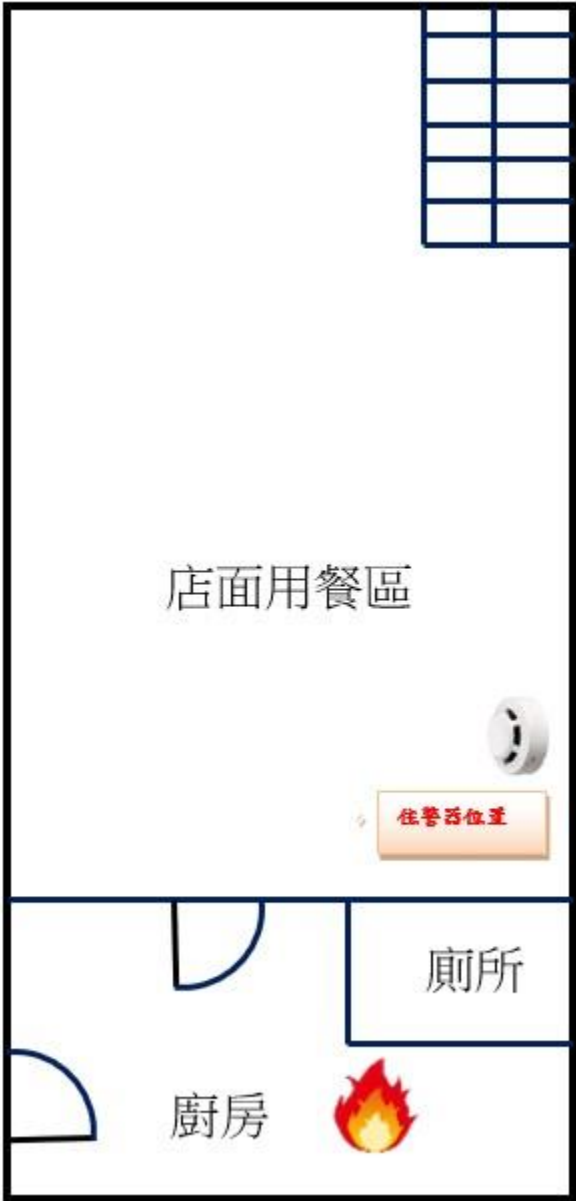
伍、現場平面圖：

- 一、時間：111 年 4 月○日 15 時○分。
- 二、地點：臺北市大同區昌吉街○巷○號○樓。
- 三、建築物情形：地上 4 層，RC 構造建築物，1 樓為餐廳用途。
- 四、人員避難情形：無。
- 五、初期滅火：員工聽聞警報聲響後立即使用滅火器撲滅火勢。
- 六、住宅用火災警報器動作情形：
 - (一)住宅用火災警報器裝設於 1 樓用餐區牆面。
 - (二)1 樓廚房起火產生黑煙，裝設於用餐區牆面之住宅用火災警報器偵知發報聲響。
- 七、財物損失及人命傷亡情形：無。

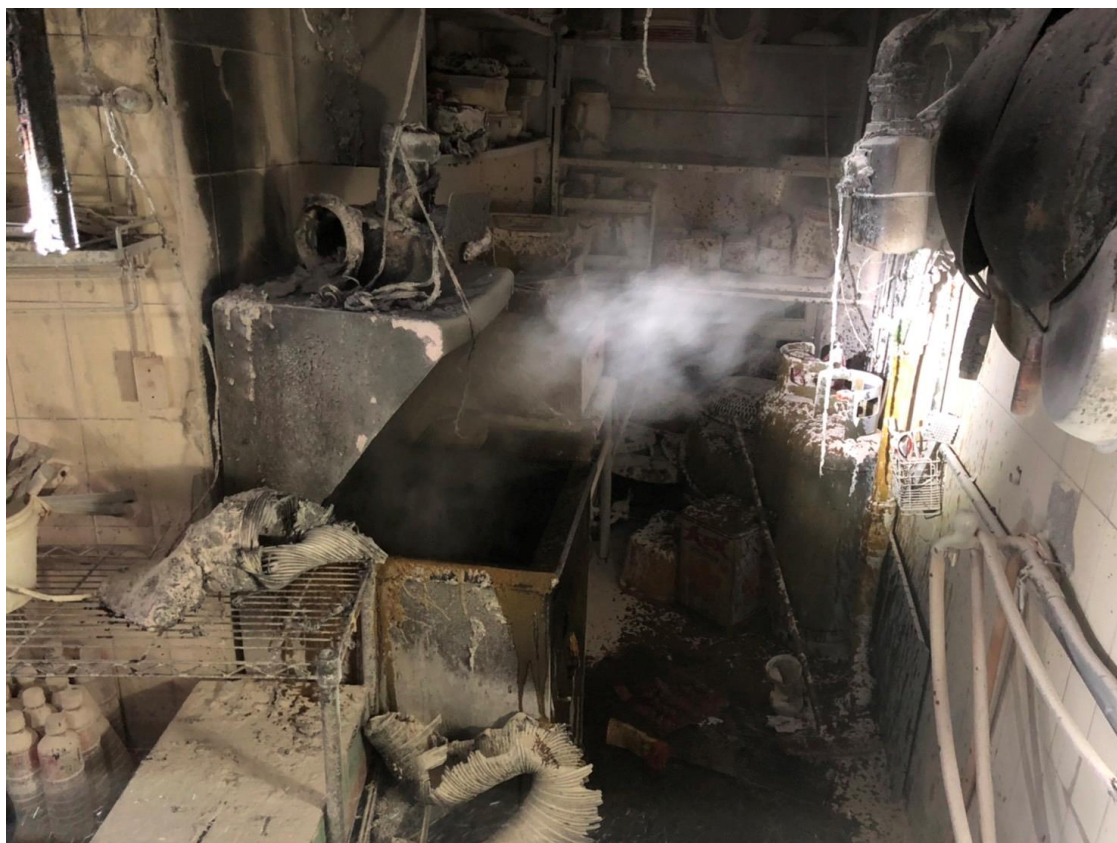
- 一、住警器裝設時間：本件成功預警案例為屋主自行安裝。
- 二、火災原因：員工於廚房烹煮食物爐火未關閉而離開，人為疏忽導致。

圖一：起火處(廚房)

- 一、住宅用火災警報器應定期定時維護保養(每月至少自行檢測 1 次)，以達到基本效能，確保民眾生命安全。
- 二、宣導民眾於廚房烹煮時應有「人離火熄」之觀念，養成火源使用完畢隨時關閉瓦斯爐火習慣。
- 三、定期清理排油煙機油垢，防止火勢擴大延燒。
- 四、居家住宅用火災警報器應定期維護保養(每月至少自行檢測 1 次)，以保持功能正常，確保民眾生命安全。
- 五、宣導民眾家中內部隔間、地板、天花板等裝潢，應使用不燃性或耐燃材料，勿使用易燃之木質材質及易導熱鐵皮作為隔間之裝潢，確保室內防火區劃完整，以免造成火勢及濃煙迅速擴大蔓延，阻礙逃生。
- 六、宣導民眾為使住宅用火災警報器能正常運作，住宅用火災警報器裝置於牆面者，應距天花板或樓板下方 15 公分以上 50 公分以下，以有效偵知火災。

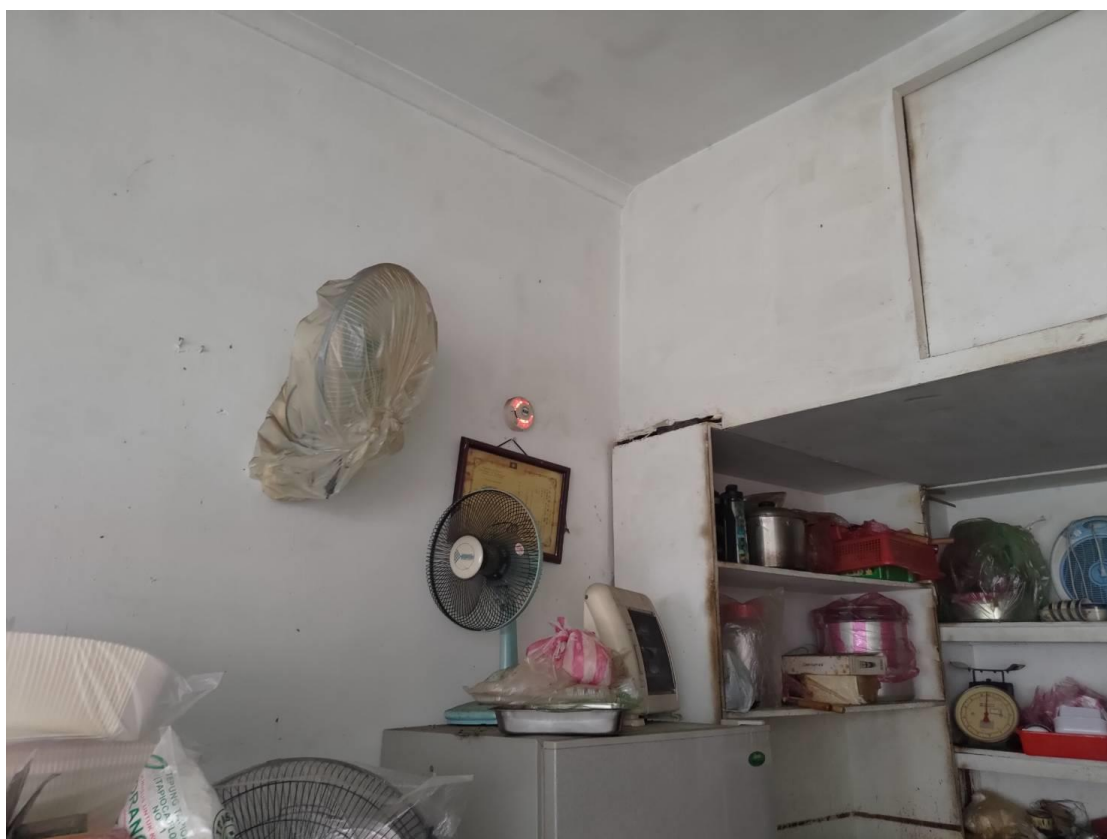
圖二：住警器安裝位置(用餐區牆面)
