1 0 3 年 度

全國住宅火災 統計分析及火災宣導案例

內政部消防署 編印

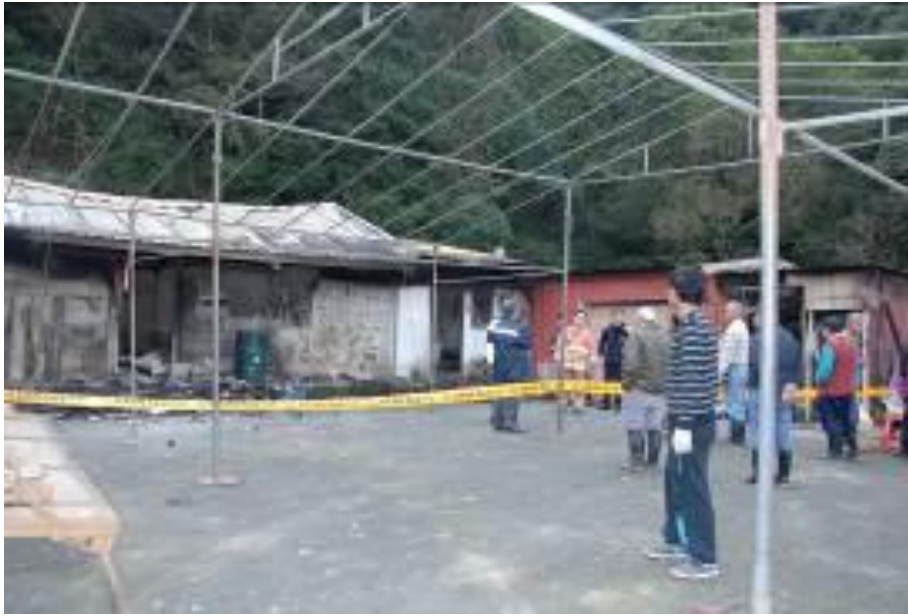
遺留火種引燃之可能性較高。

(一)起火處為臥室，可能著火物為臥室內棉被、毛毯等易燃物品，起火後火勢快速延燒。

照片 1 建築物外觀受燒情形

(一)裝設住宅用火災警報器，以及早發現火災，俾利逃生。

(二)應於家中設置滅火器，且要了解放置位置及使用方法。

(三)居家各樓層應有二方向逃生路線，俾一個出入口無法逃生時，能經由其他出入口逃生。

(四)屋內各窗戶、陽台盡量不要加裝鐵窗；如有加裝鐵窗，應留有逃生出口；如逃生出口有上鎖時，應讓家人都知道鑰匙放置處，平時應演練開啟方式及逃生路徑，以利發生火災時，能順利逃生。

(五)勿獨留行動能力較差之人員 1 人在家。

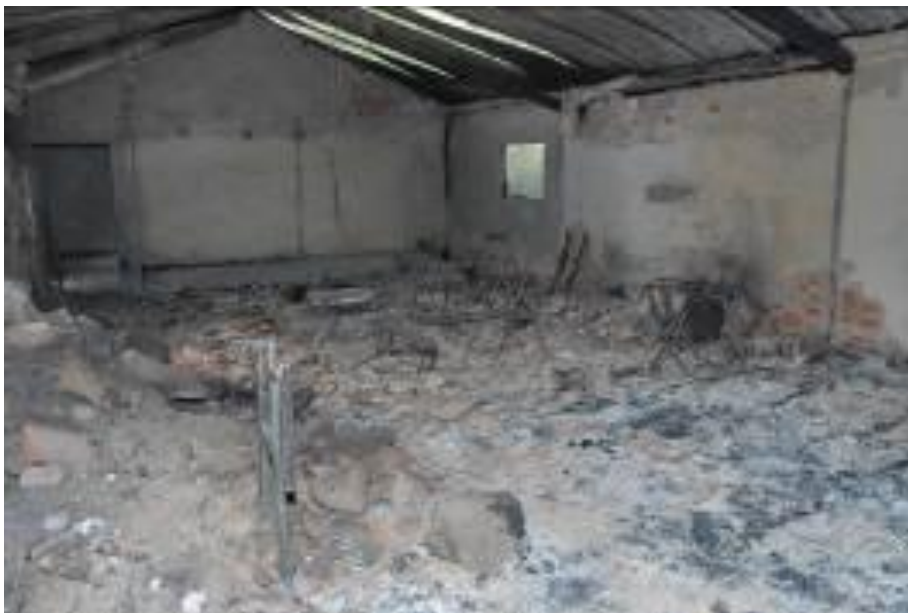
照片 2 室內受燒情形

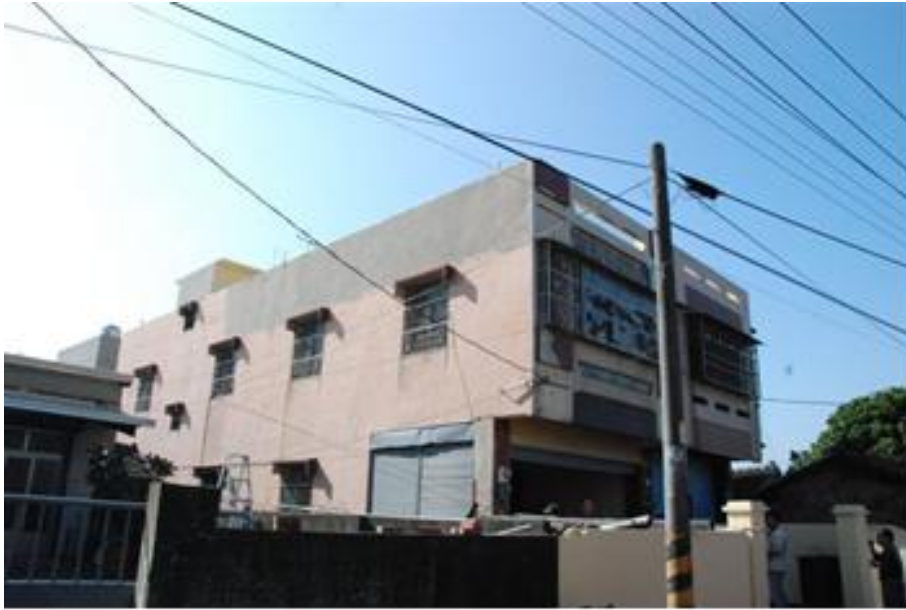
電氣因素而致火災之可能性較大。

（一）起火處為床鋪棉被及寢具等易燃物品。

照片 1 建築物外觀受燒情形

（一）推動居家防火診斷措施：針對一般居家場所，由消防分隊會同婦女防火宣導隊、志工團體、電力公司、瓦斯公司進行防火指導及提醒用火、用電器具之定期檢修等，並直接提出防火改善建議。

（二）透過村里民大會、社區活動等，運用住宅自我診斷表實施防火診斷，且針對火災常發生之區域及配合參與意願較高之社區，藉由個別訪問進行防火診斷，引導民眾主動參與，以謀求居住環境之安全化。

（三）推廣住宅增設住宅用火災警報器，廣設滅火器及緊急照明燈，並教導民眾使用滅火器。

（四）火災發生時引燃附近易燃物發火，以致燃燒迅速及產生大量濃煙有毒氣體，本案當時於臥室造成一名住戶罹難，又臥室逃生路線阻礙造成無法自行逃生避難，對於類似型態建築平常應事先擬定避難救援計畫及宣導，以減少人命傷亡案件發生。

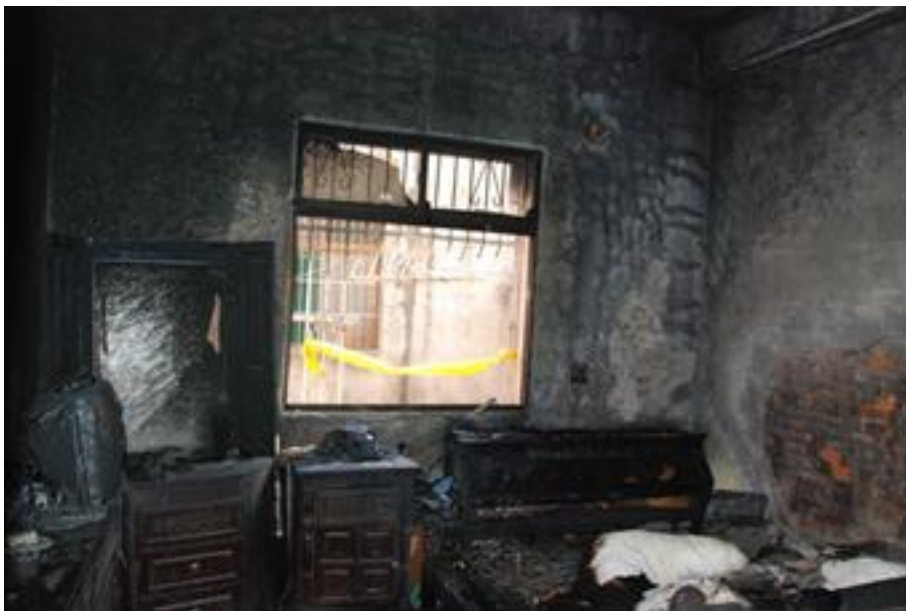
照片 2 室內受燒情形

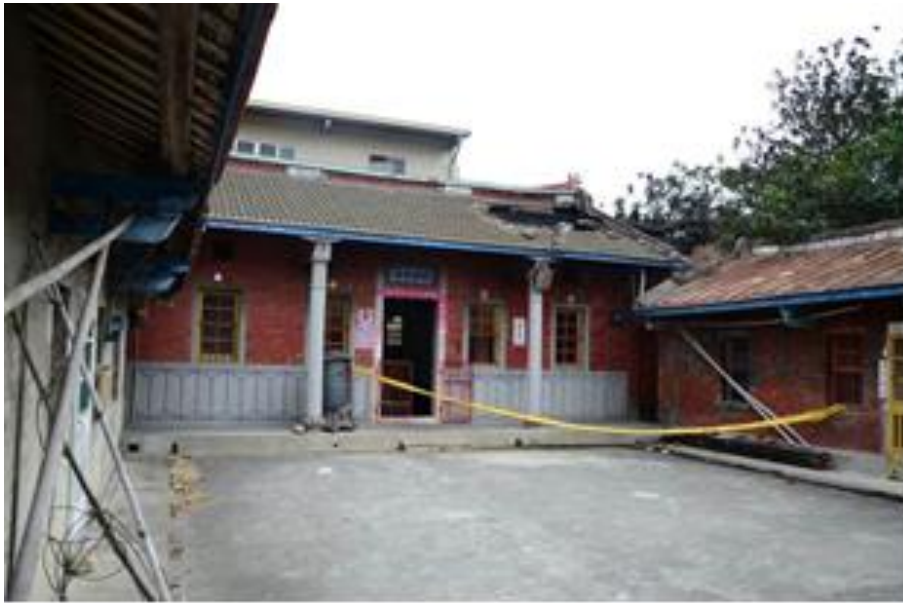
菸蒂引燃棉被、草蓆或週邊可燃物造成火災之可能性較大。

(一)死者睡前有飲酒及抽菸禦寒幫助睡眠，睡著後未安全處理菸蒂，又因酒精影響造成人體感官反應遲頓，睡覺時吸入過多火場中之毒性或不完全燃燒之氣體，致使死者逐漸昏迷、窒息而無法逃生。

(二)內部擺設物多且雜，並任意放置，甚至放置油漆、水泥漆及松香水等於居室內。

照片 1 建築物外觀受燒情形

(一)家中勿裝置鐵窗(如裝設應留有緊急通路或 2 方向出入口)且應保持出入口暢通，切勿堆積雜物以免緊急狀況發生時無法順利逃生。

(二)加強宣導推廣住宅設置住宅用火災警報器及滅火器具，以早期偵知火災訊息，即時選擇逃生或從事滅火措施。而深夜對於狀況不明之火勢，應選擇逃生保命為要，切勿冒然嘗試初期滅火而喪失避難逃生時機。

(三)因菸蒂所造成之建築物火災，其起火位置以菸灰缸內、垃圾桶內、沙發上、床鋪上最為常見；尤其酒後抽菸者，常因菸蒂接觸可燃物後而引起火災，所以應避免酒後於沙發或床上吸菸，以免不慎而引起火災。

(四)菸蒂應確認完全熄滅後，再丟棄至菸灰缸內，煙灰缸內放少許水，可使菸蒂確實熄滅，並定時、定量清理乾淨，避免餘火燃燒，勿隨手丟棄或丟入垃圾桶內。

(五)居家減少堆放大量易燃物質，預防火勢迅速擴大蔓延，保障民眾生命財產安全。

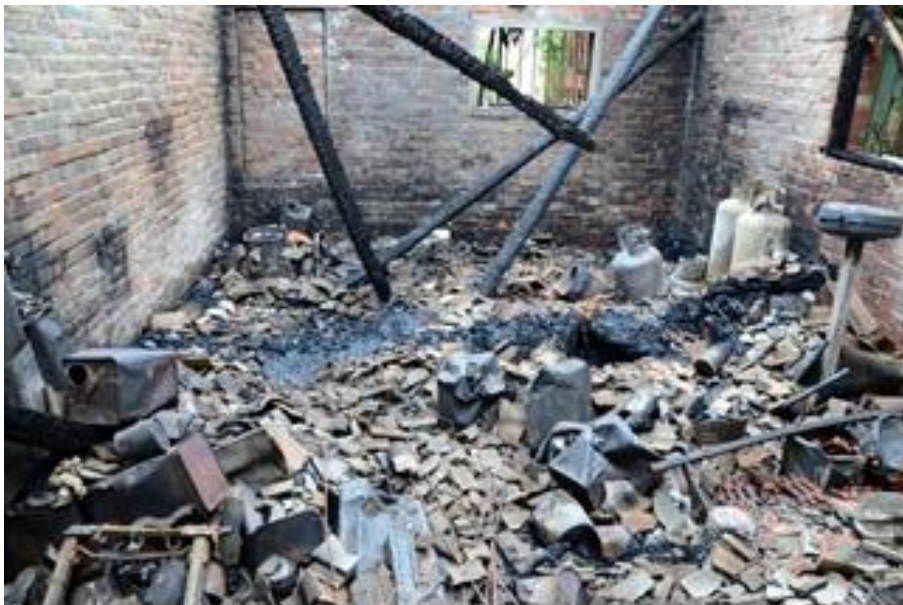
照片 2 室內受燒情形

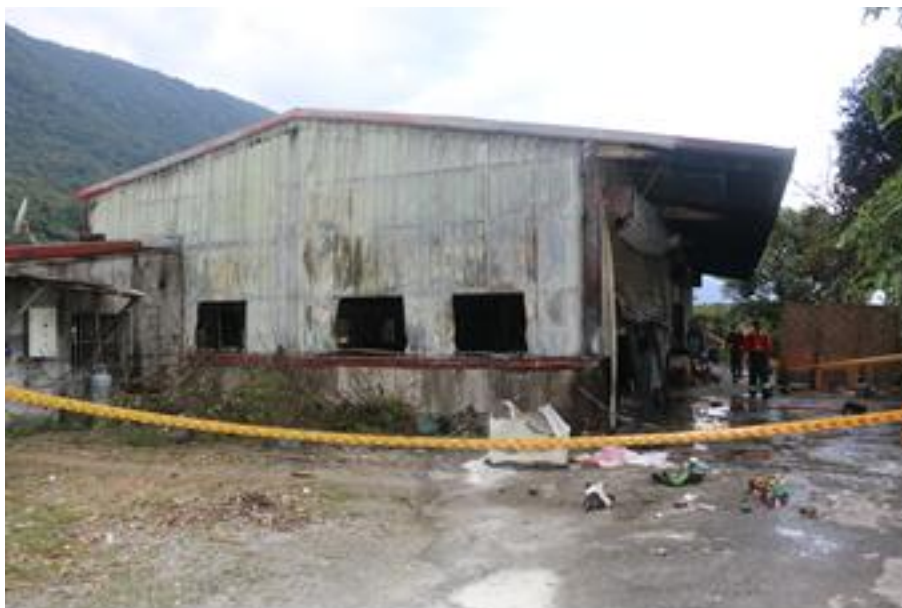
起火原因不排除玩火造成火災的可能。

死者為中度肢障與中度智障的多重障礙人士，在行動力與判斷力上有明顯劣於常人，加上屋內並無任何消防警報設施，且內部裝潢又屬於易燃性材料，火勢一旦形成勢必迅速擴大延燒。

照片 1 建築物外觀受燒情形

（一）裝設住宅用火災警報器，協助及早發現火災以增加逃生與初期滅火的機會。

（二）建築物的裝潢應採用耐燃或不燃材料，避免不幸發生火災時能降低延燒的可能。

（三）家人之精神或智能常處在不穩定狀態時，家內應禁止任意擺放打火機等引火物品，並應隨時注意病患之行為，避免類似情形的發生。

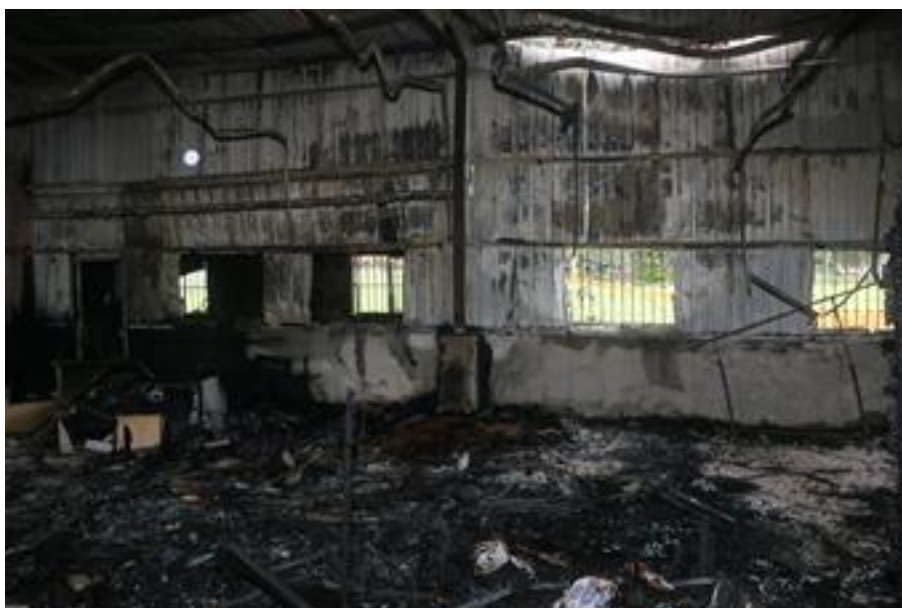
照片 2 室內受燒情形

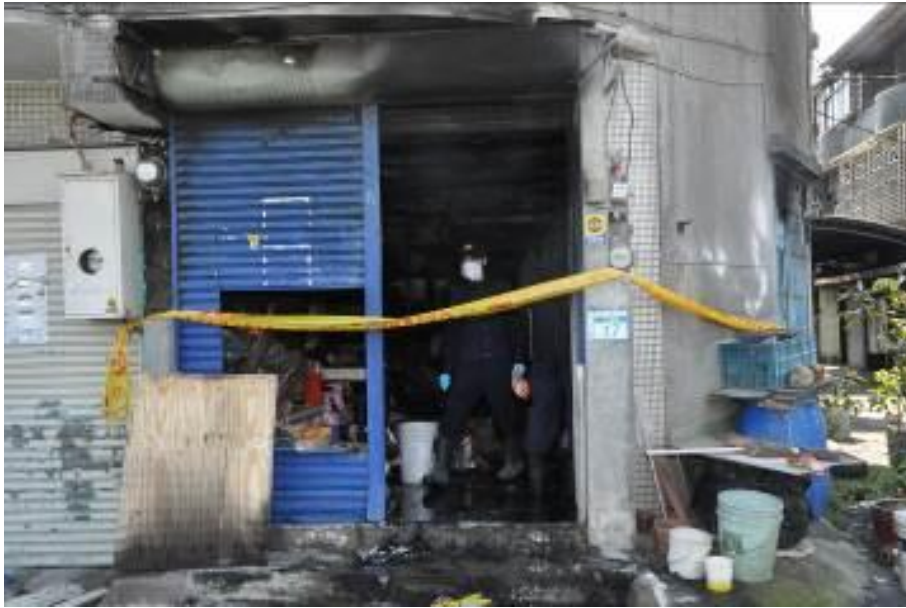
起火處所位於床舖床頭處所，最初所引燃之可燃物為被單及枕頭，隨後才蔓延擴大燃燒。

死者因中風多年，長期行動不便，均須攙扶始能活動，研判火災發生時可能正在睡覺，生理狀態鬆懈，未能及早發現火災，又火勢發生時燃燒迅速，產生大量濃煙，導致無法順利逃生。

照片 1 建築物外觀受燒情形

(一)裝設住宅用火災警報器，才能於火災發生初期立即反應。

(二)加強民眾火場應變、逃生及初期滅火能力，正確判斷火勢狀況，才能於第一時間進行滅火或逃生避難措施。

(三)平時對於鄰居應有守望相助之觀念，如有發現異常之情形應儘早通報警察等相關單位前往處理。

(四)加強照明設備並設置監視錄影系統，住家四周光線要明亮，隨時注意可疑人物，做好鄰里守望相助。

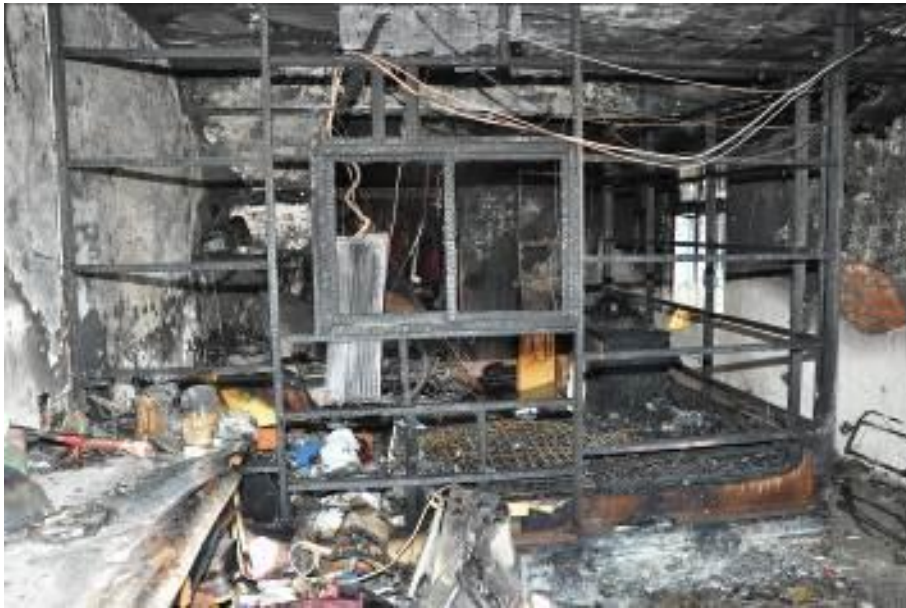
照片 2 室內受燒情形

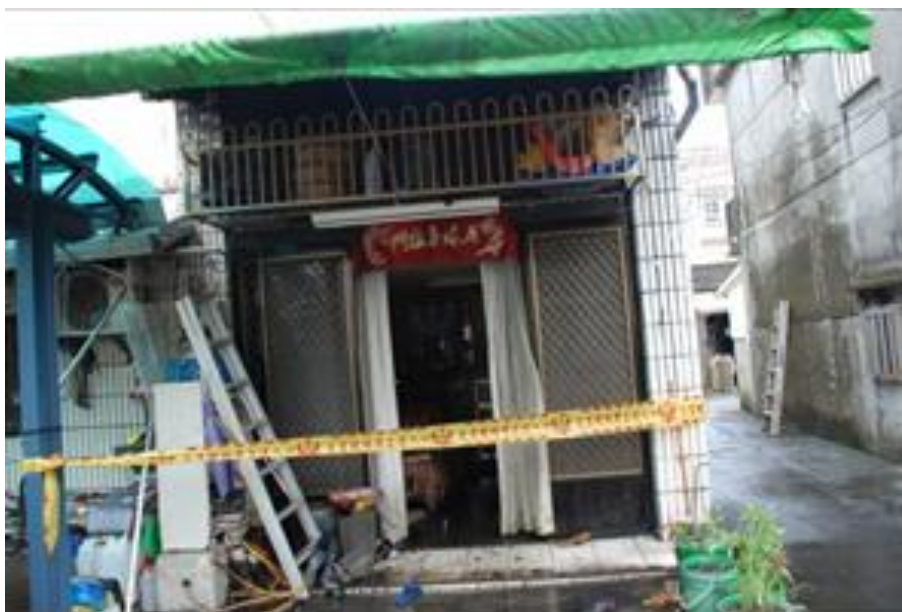
研判以電氣因素引起火災之可能性最大。

午休時間，未及時察覺火災發生，且行動不便，又因可燃性材料裝潢助長火勢及受鐵窗阻隔，未能及時逃生

照片 1 建築物外觀受燒情形

(一)家中鐵窗應裝設緊急出入口。

(二)勿使用易燃之木質材料作為隔間之裝潢。

(三)一般住宅應裝設住宅用火災警報器，期能及早發現火災，以利逃生。

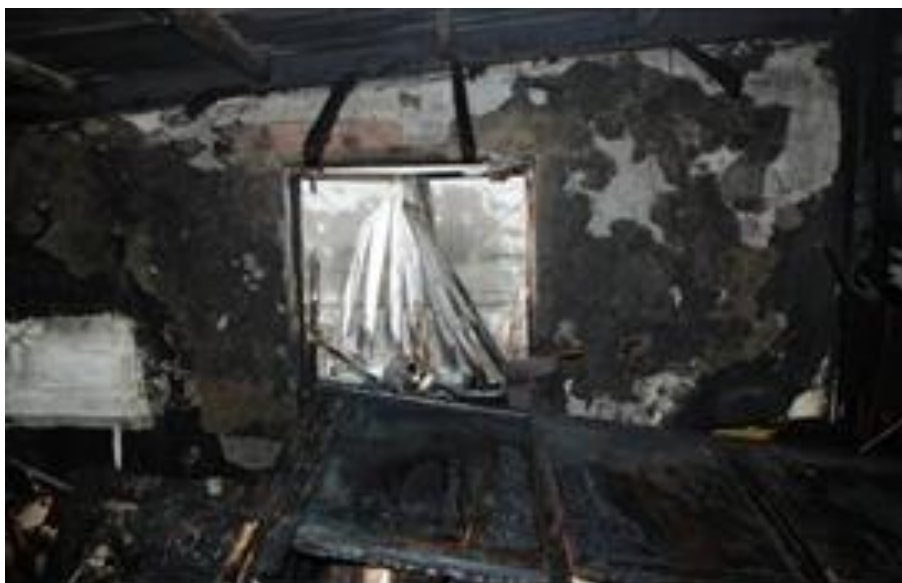
照片 2 室內受燒情形

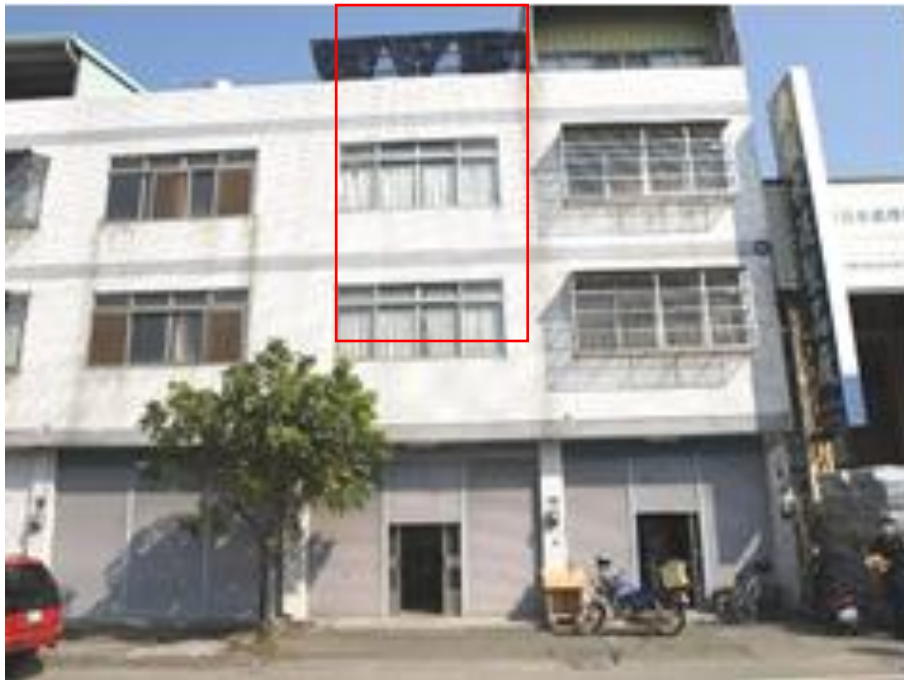
照片 1 建築物外觀完好未受燒

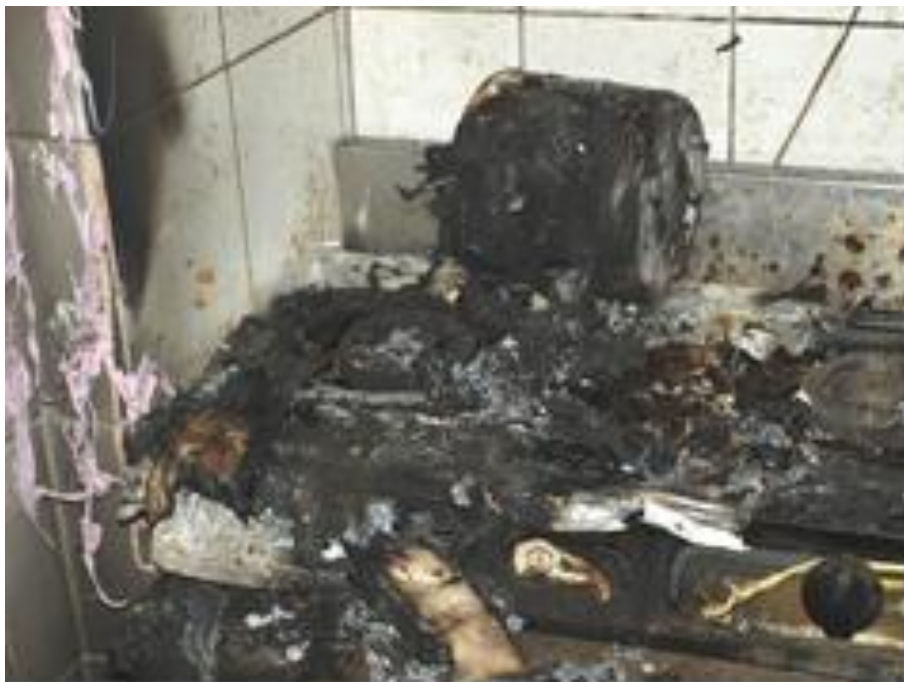
照片 2 瓦斯爐燃燒情形

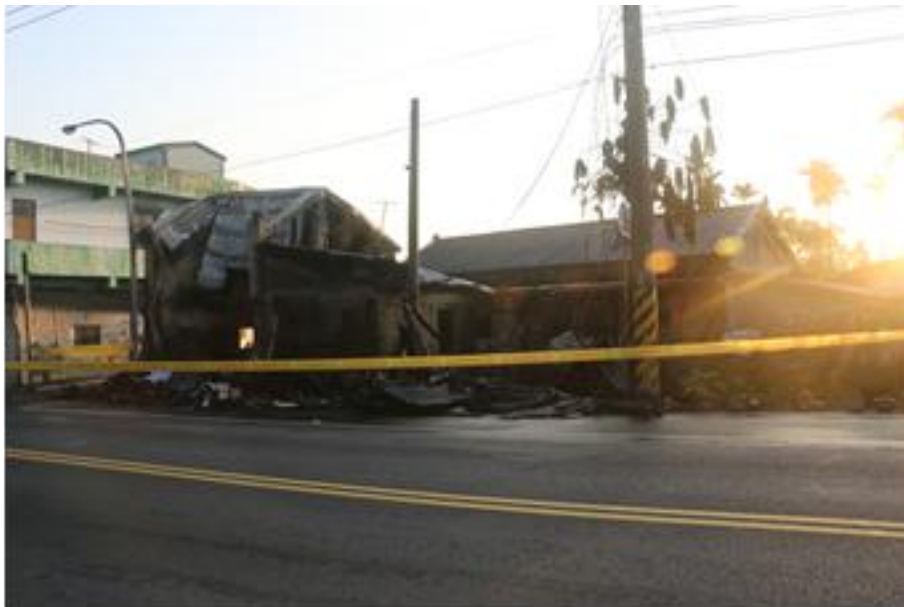
照片 1 建築物外觀受燒情形

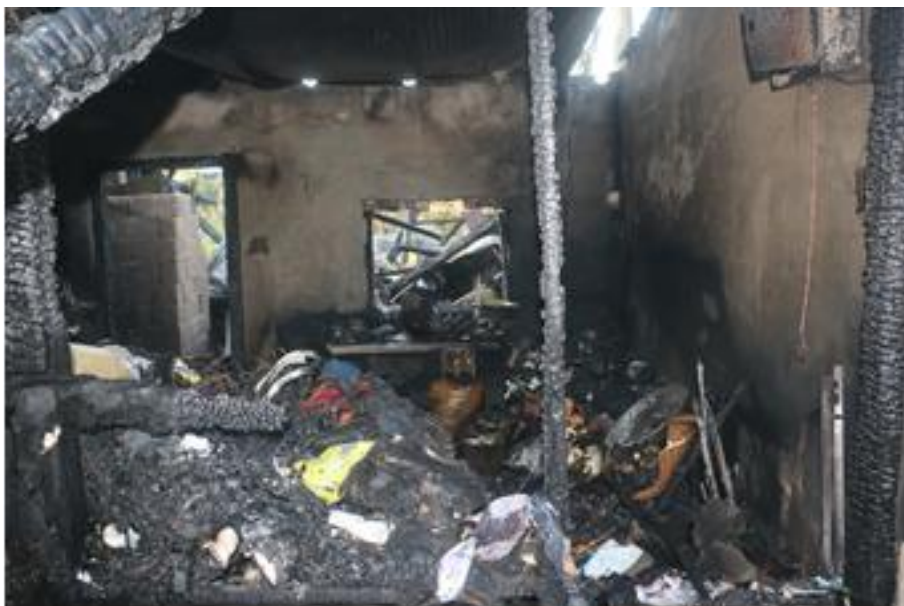
照片 2 室內受燒情形

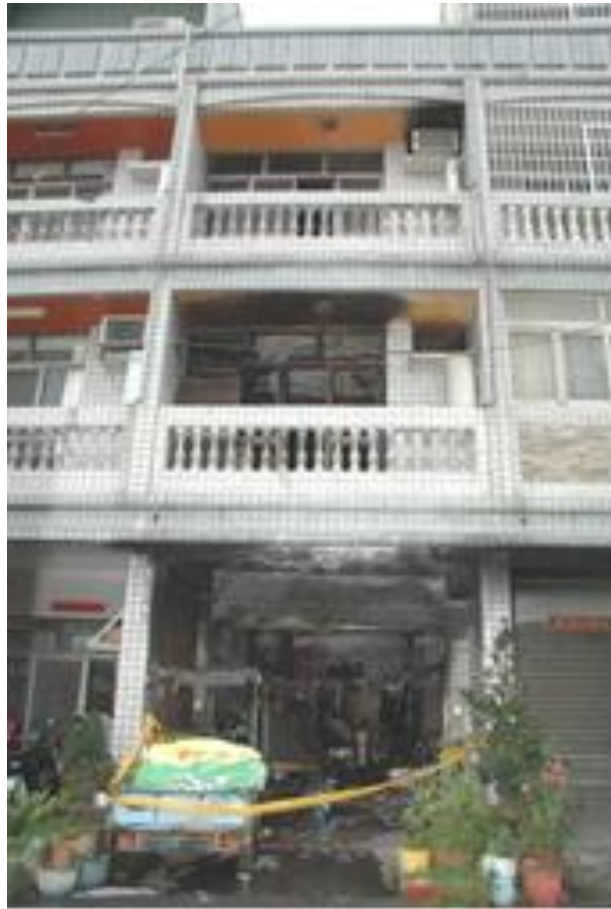
照片 1 建築物外觀受燒情形

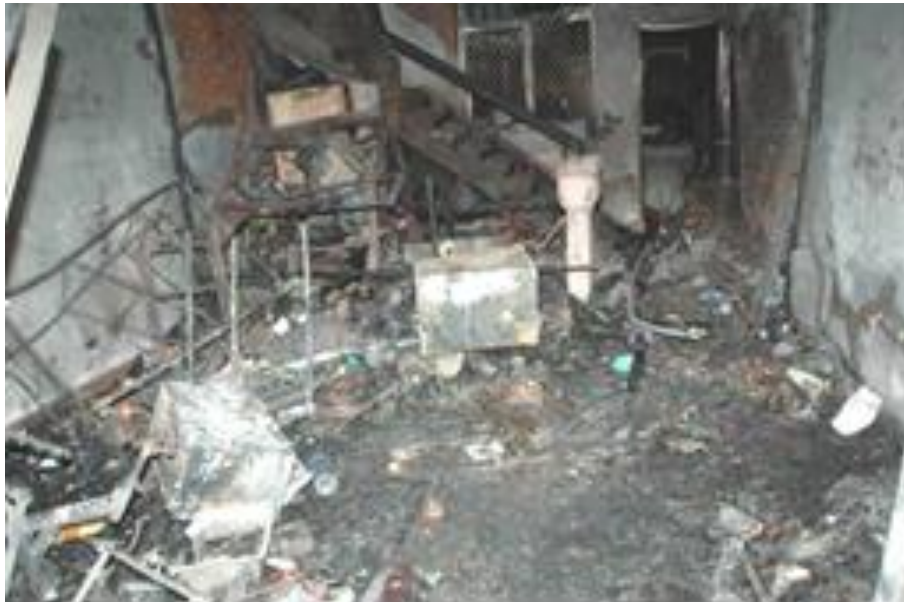
照片 2 室內受燒情形

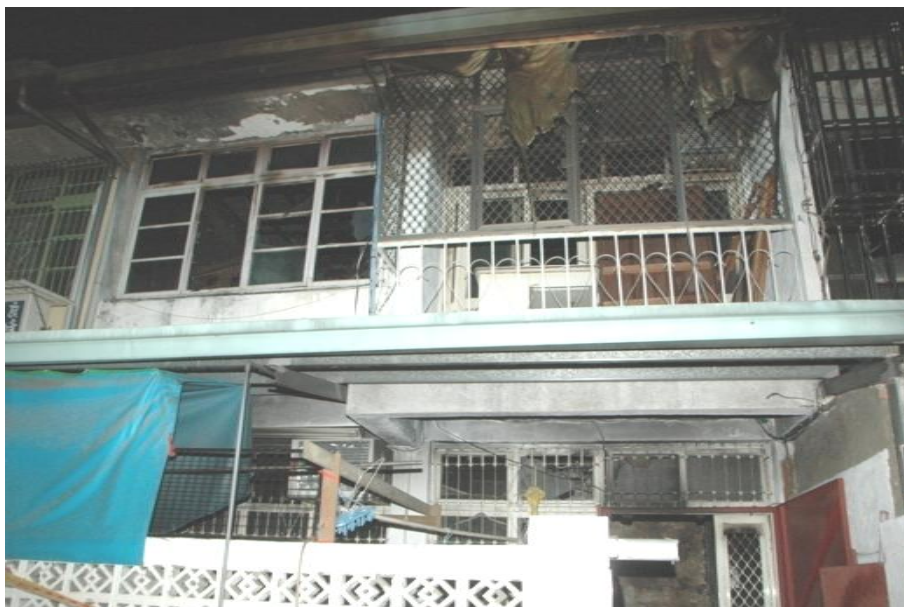
照片 1 建築物外觀受燒情形

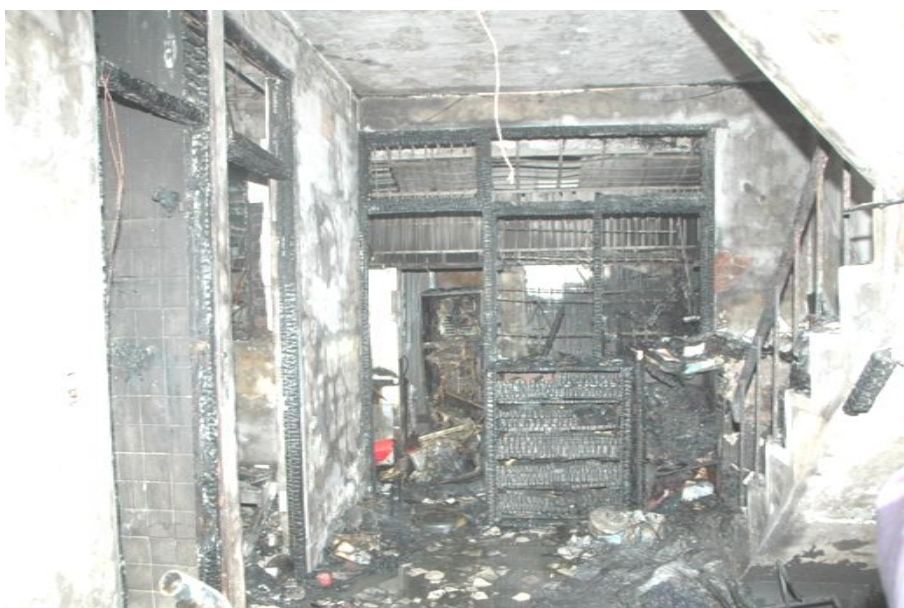
照片 2 室內受燒情形

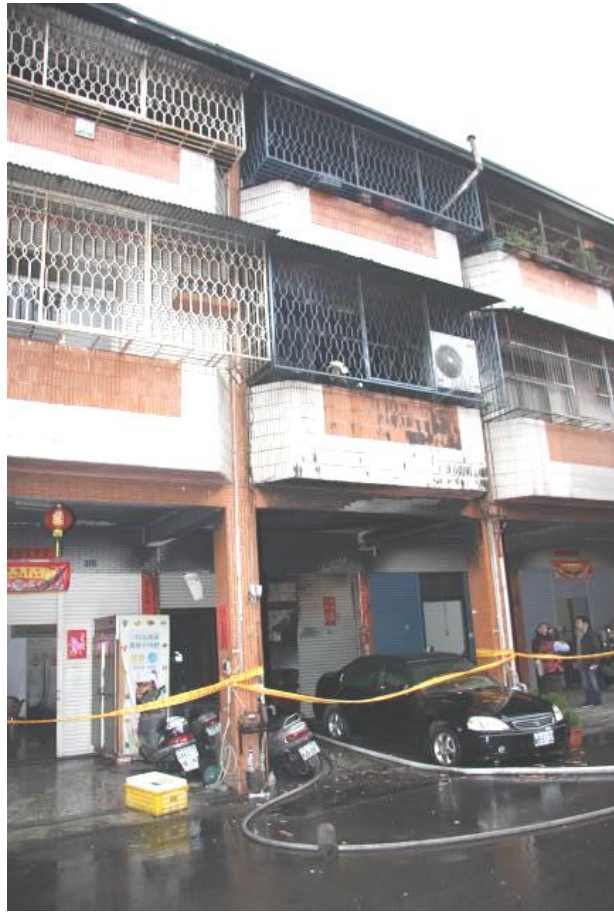
照片 1 建築物外觀受燒情形

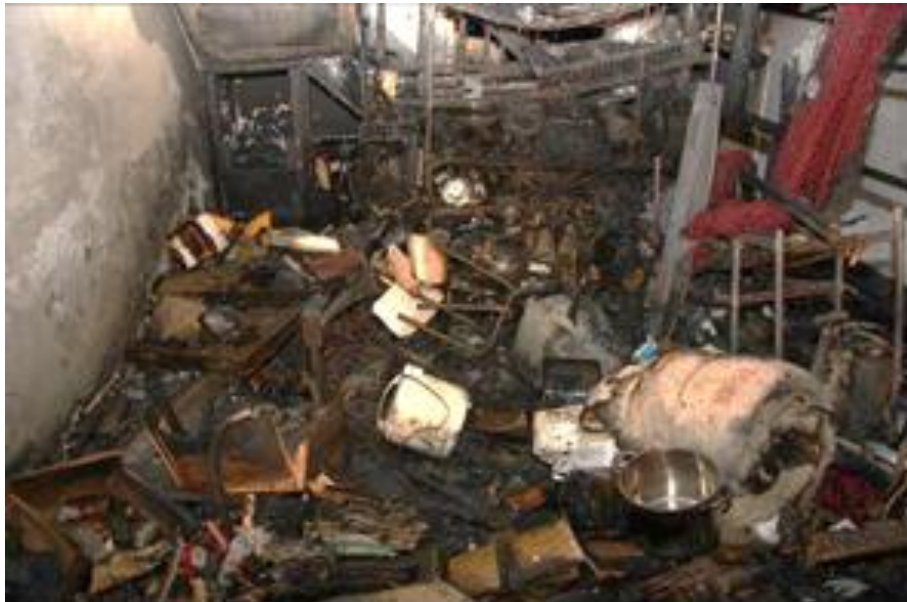
照片 2 室內受燒情形

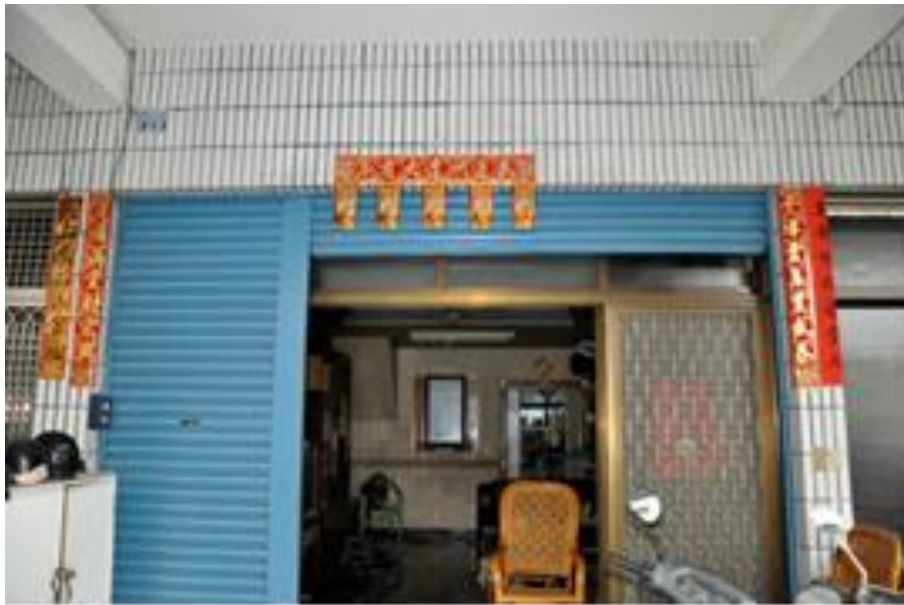
照片 1 建築物外觀受燒情形

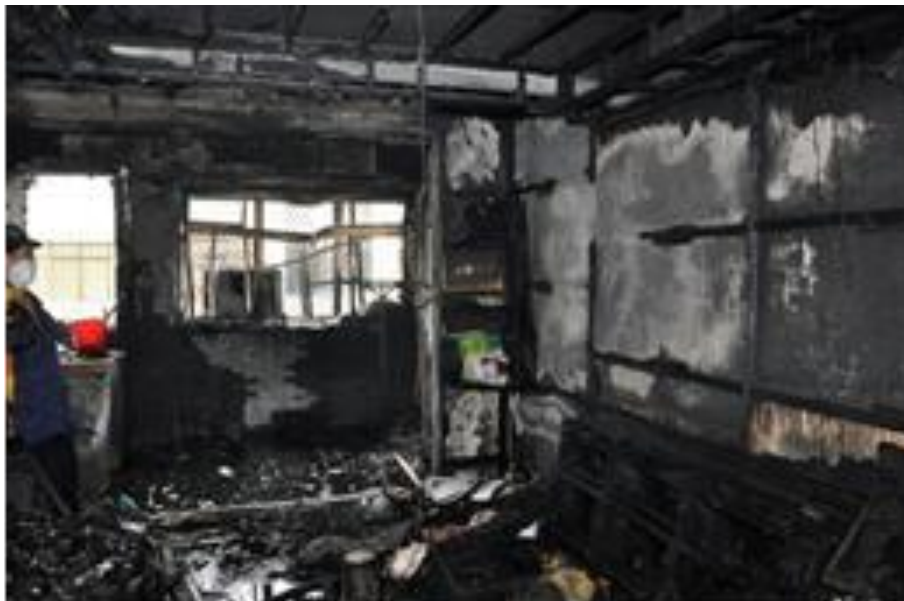
照片 2 室內受燒情形

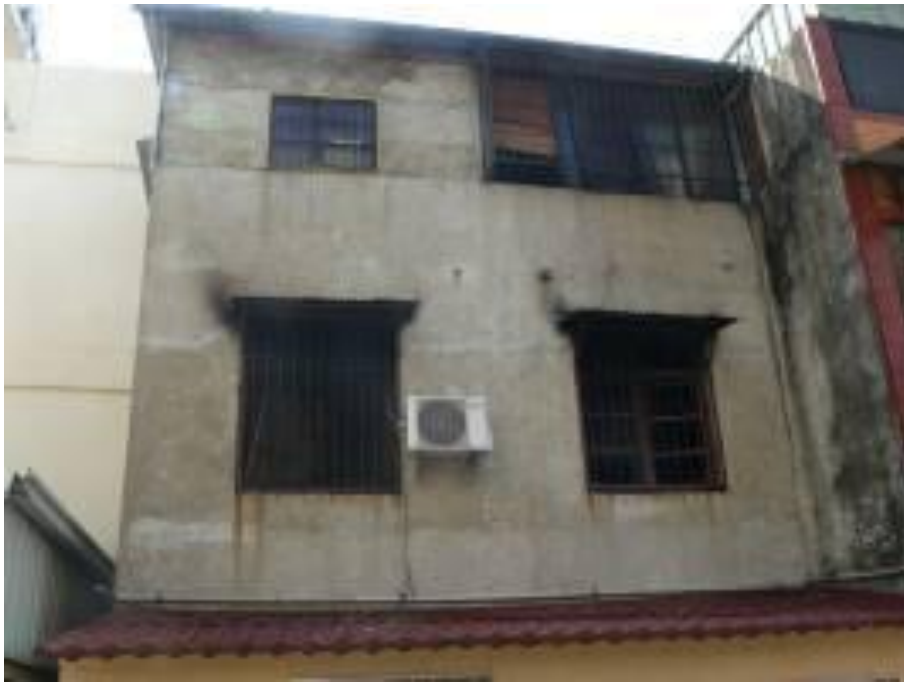
照片 1 建築物外觀受燒情形

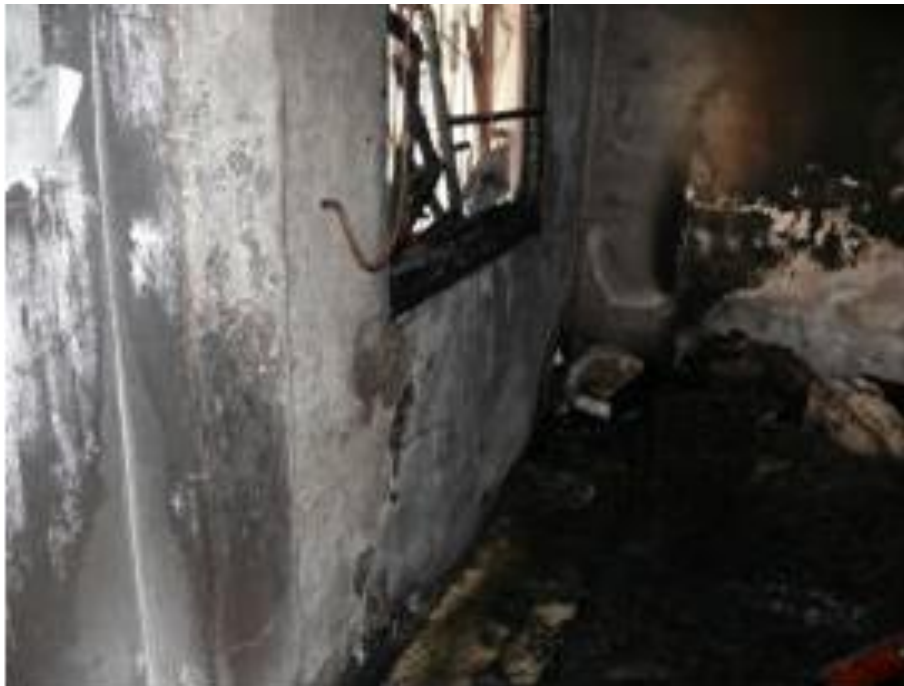
照片 2 室內受燒情形

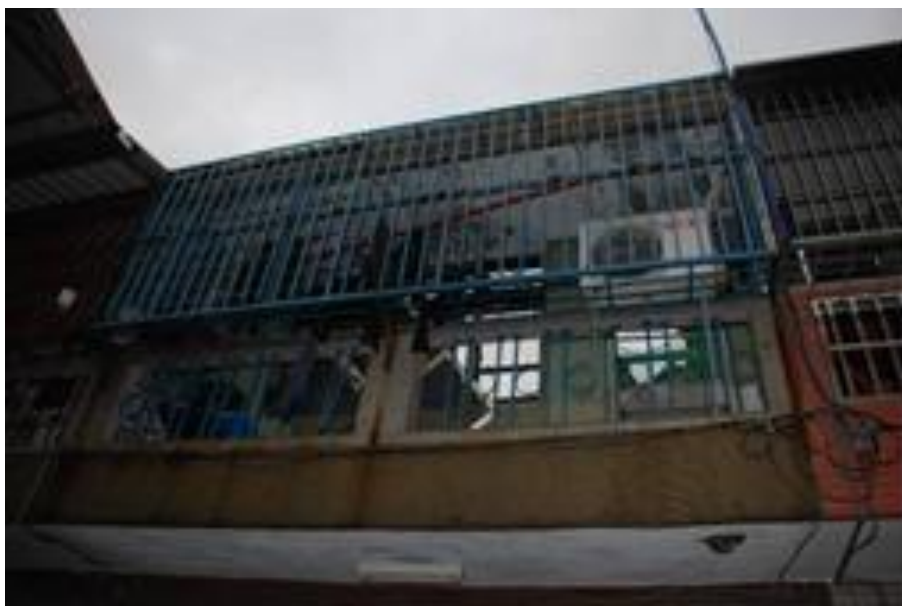
照片 1 建築物外觀受燒情形

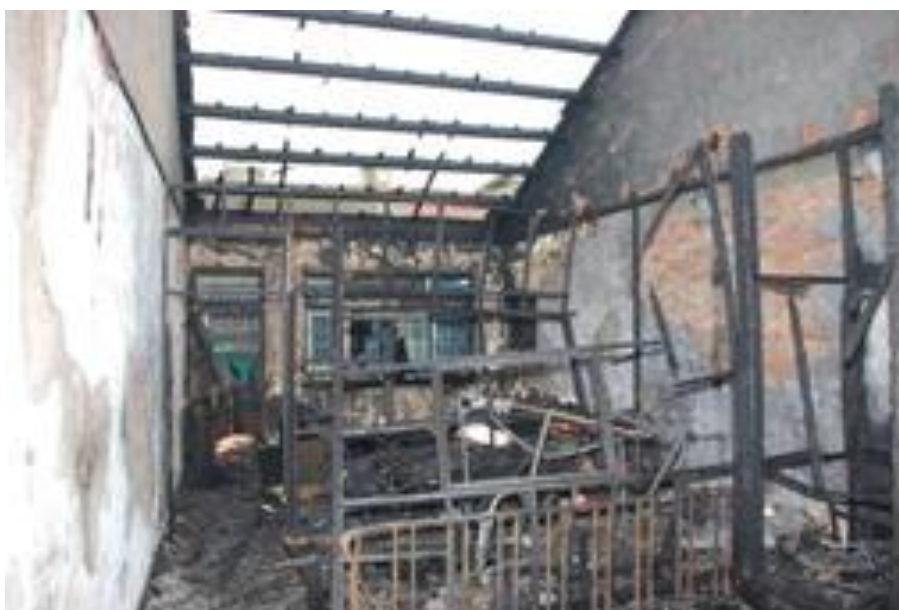
照片 2 室內受燒情形

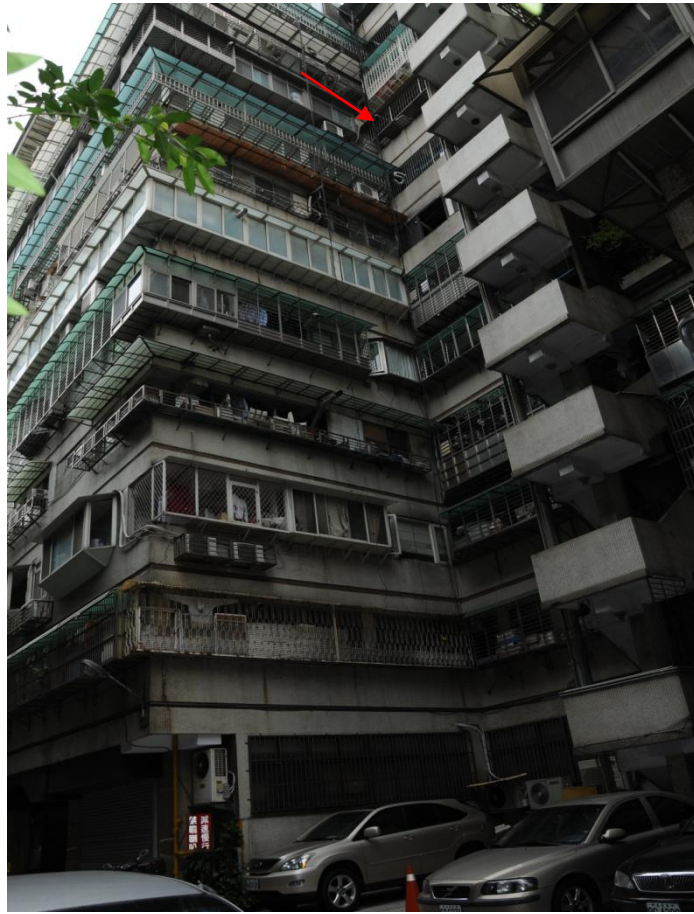
照片 1 建築物外觀受燒情形

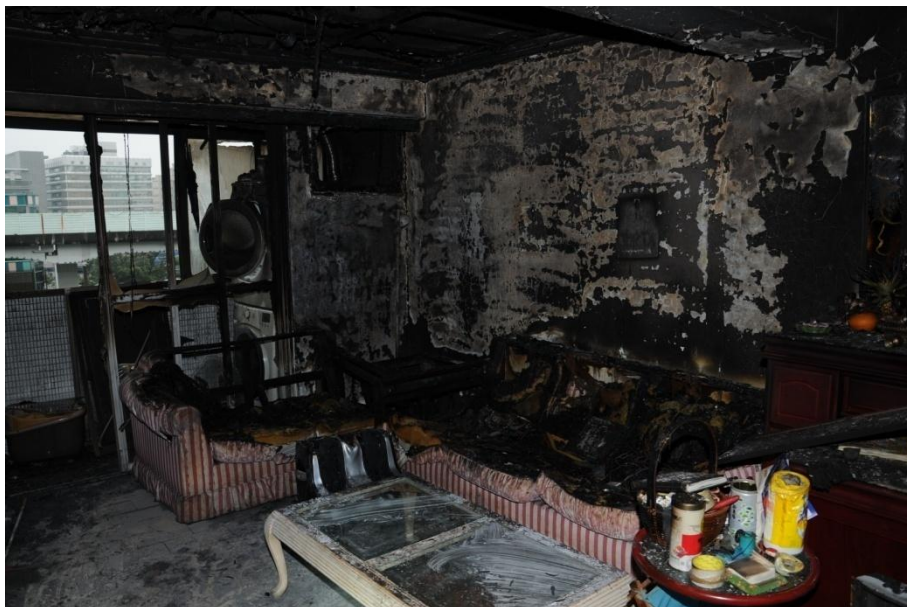
照片 2 室內受燒情形

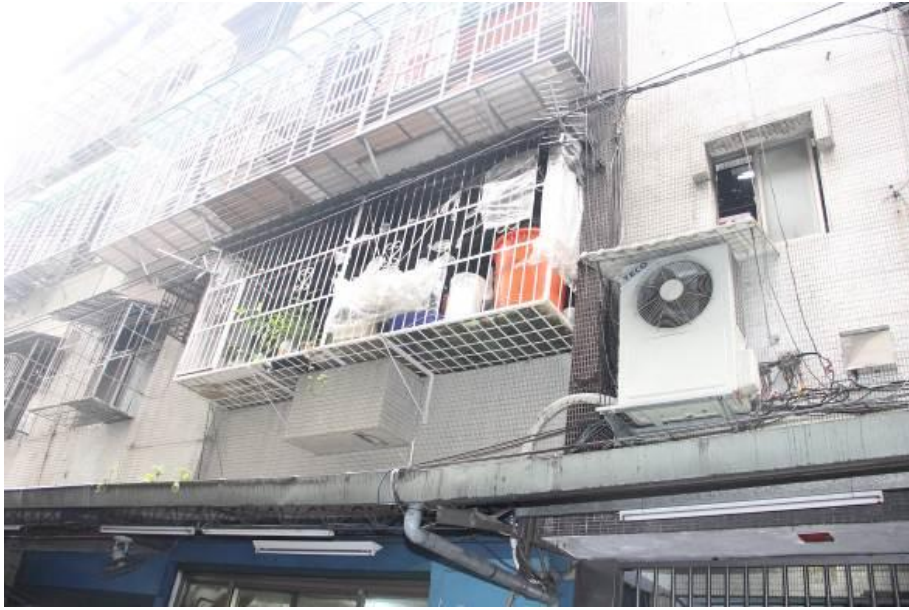
照片 1 建築物外觀受燒情形

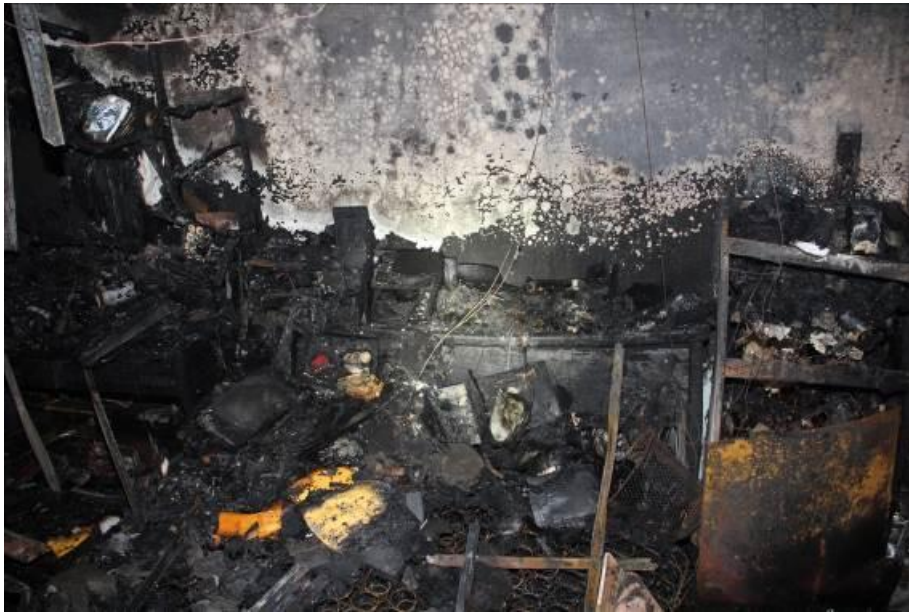
照片 2 室內受燒情形

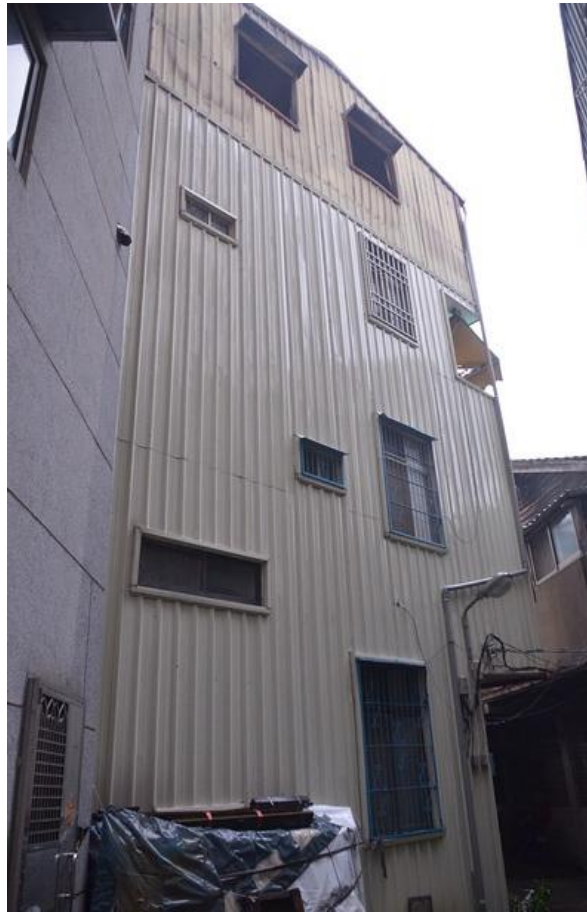
照片 1 建築物外觀受燒情形

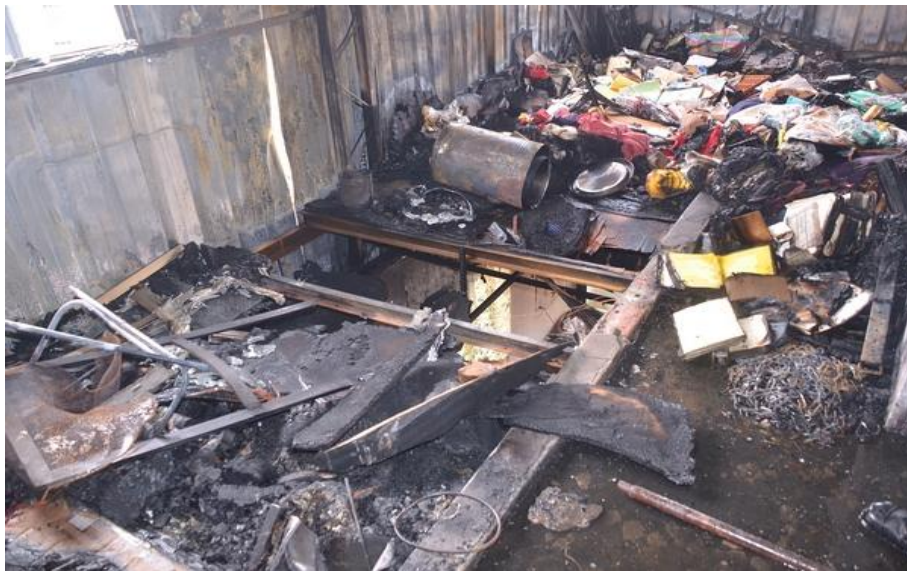
照片 2 3樓神明廳直上方與4樓雜物間相隔之木板呈現由下向上燒穿痕跡，另檢視4樓雜物間呈現由燒穿處向四周燒燬痕跡

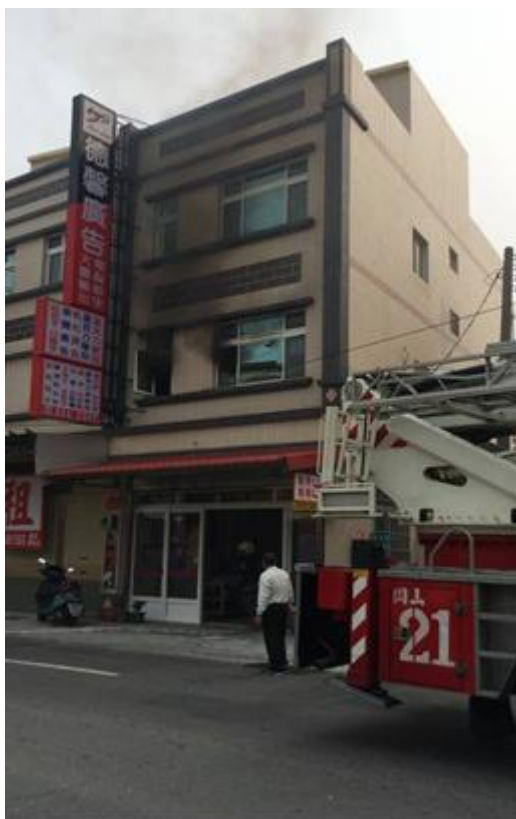
照片 1 建築物外觀受燒情形

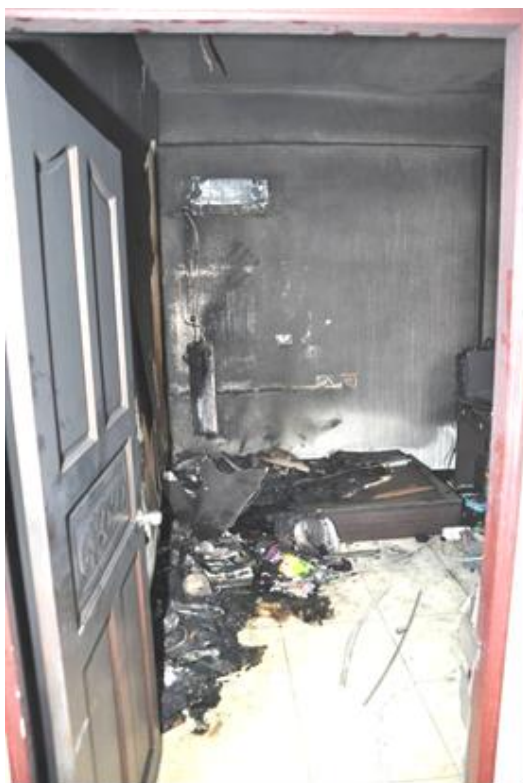
照片 2 室內受燒情形

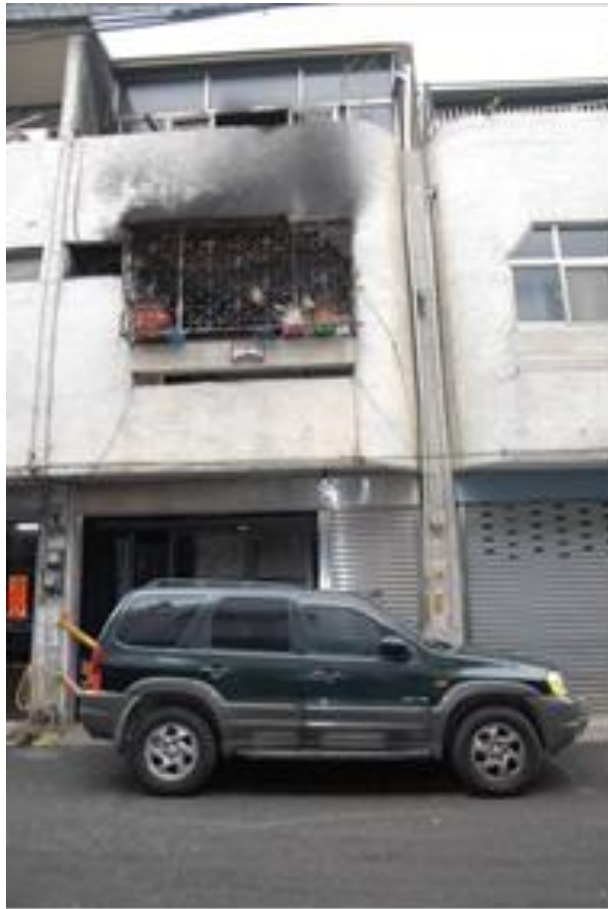
照片 1 建築物外觀受燒情形

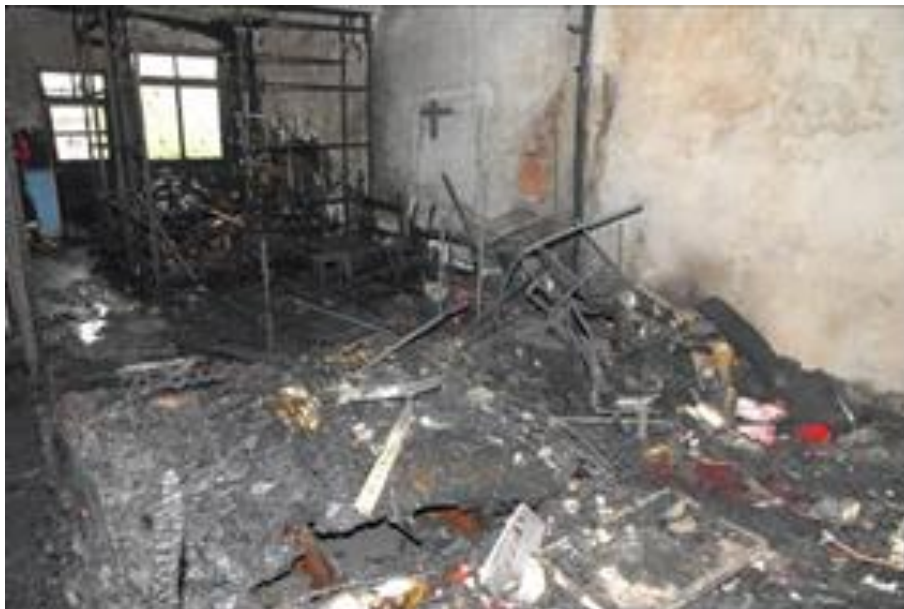
照片 2 室內受燒情形

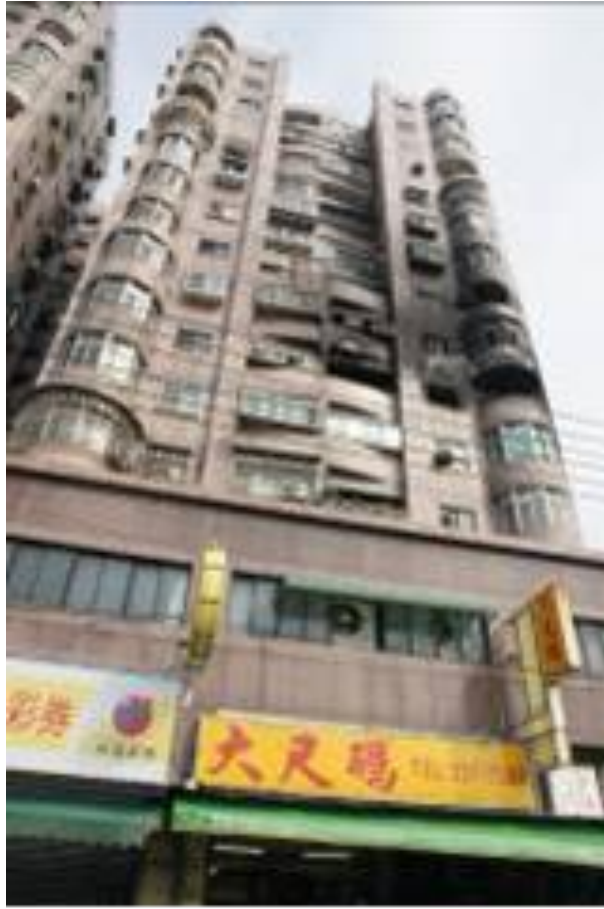
照片 1 建築物外觀受燒情形

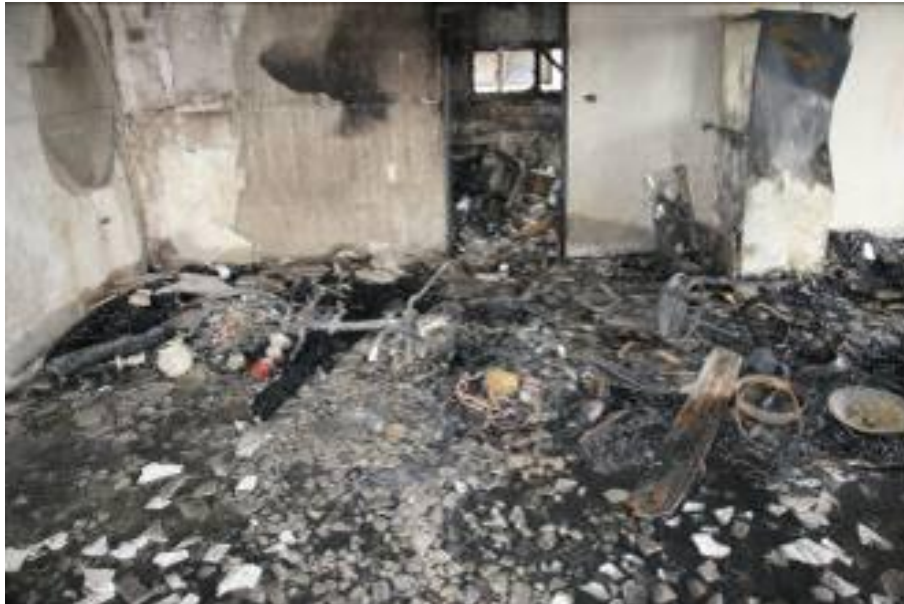
照片 2 室內受燒情形

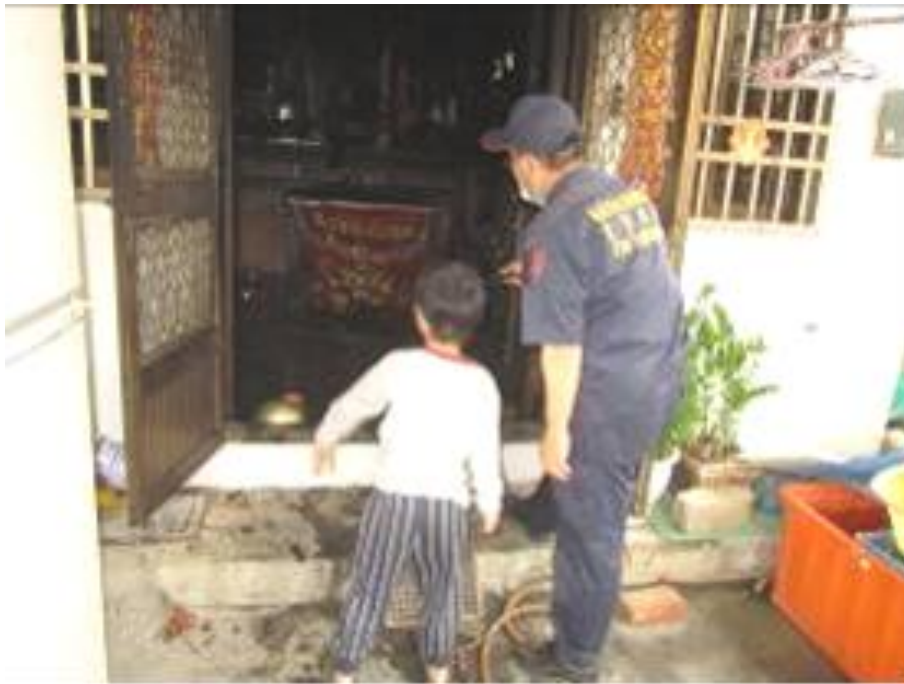
照片 1 建築物外觀受燒情形
