1 0 3 年 度

全國住宅火災 統計分析及火災宣導案例

內政部消防署 編印

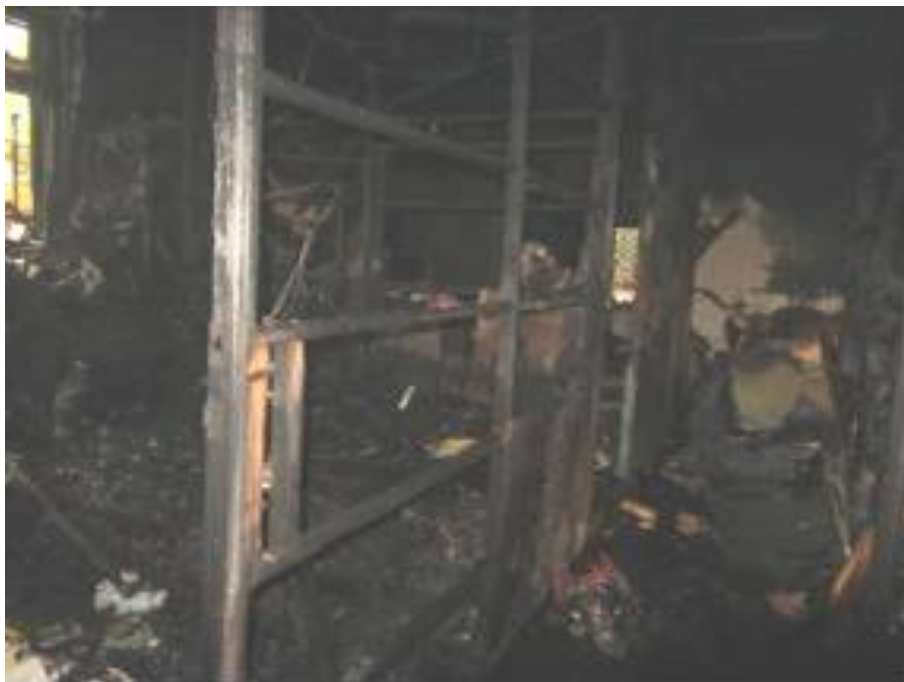
照片 2 室內受燒情形

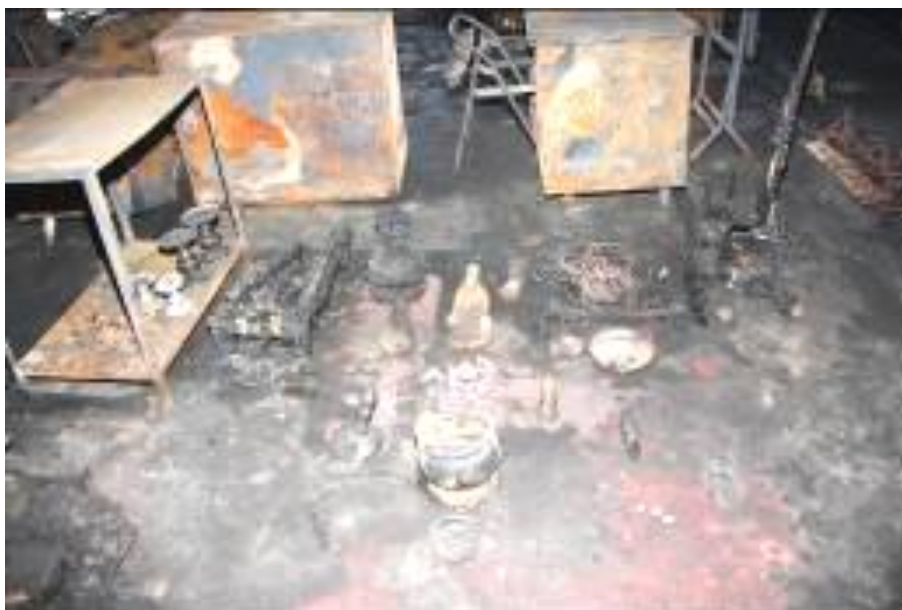
照片 2 供桌神像嚴重碳化、燒失，鐵質環香座嚴重受燒變色，銅質香爐局部嚴重燒熔。

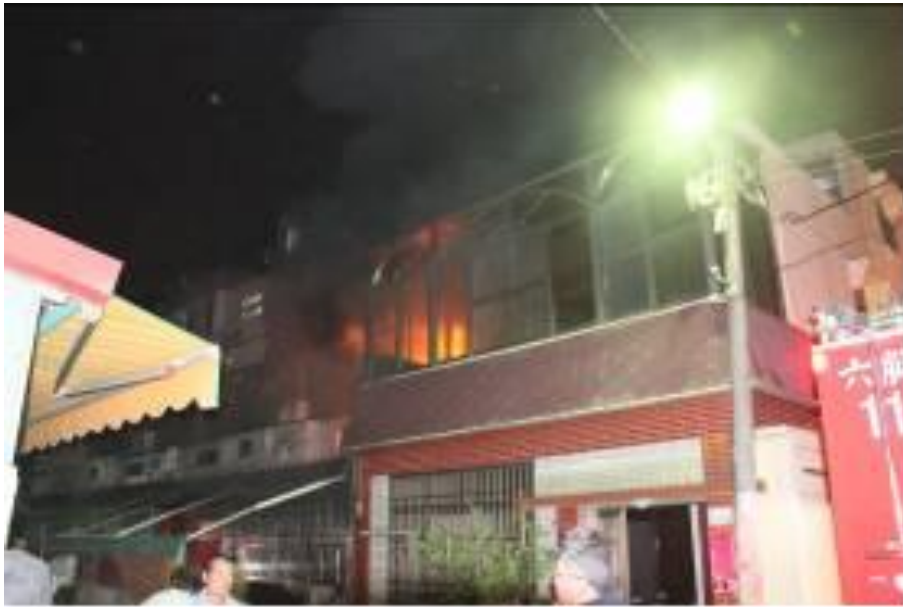
照片 1 建築物外觀受燒情形

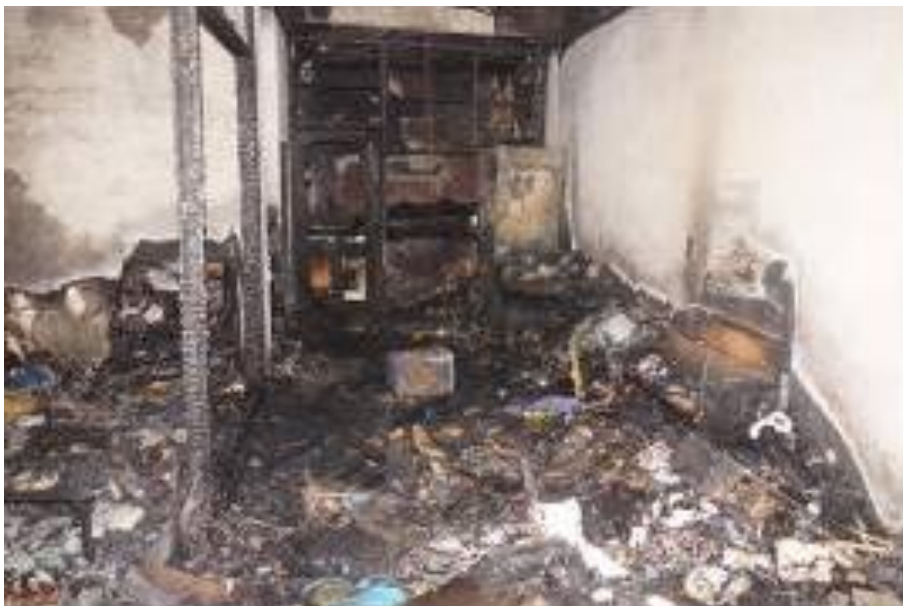
照片 2 室內受燒情形

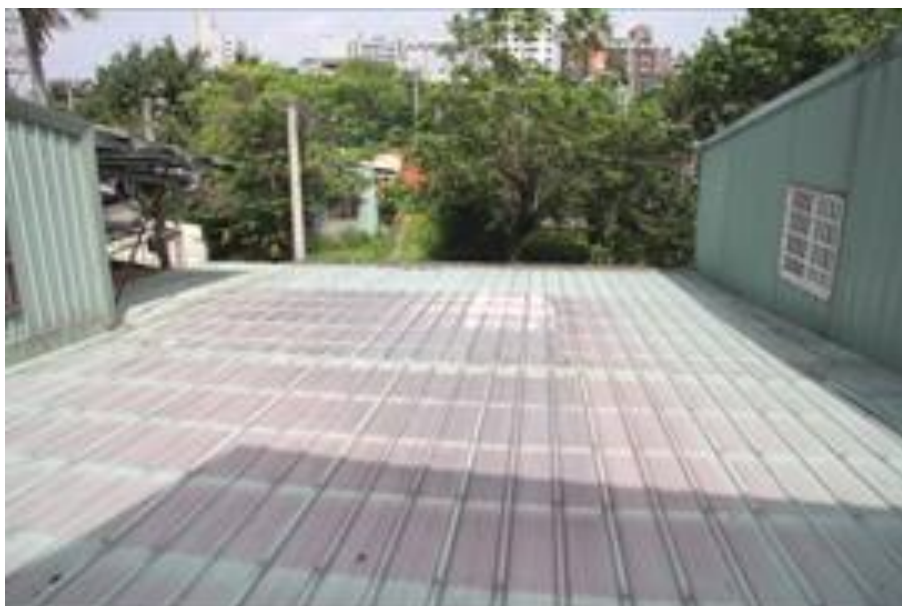
照片 1 建築物屋頂，以西側儲藏室上方附近受燒變色最嚴重。

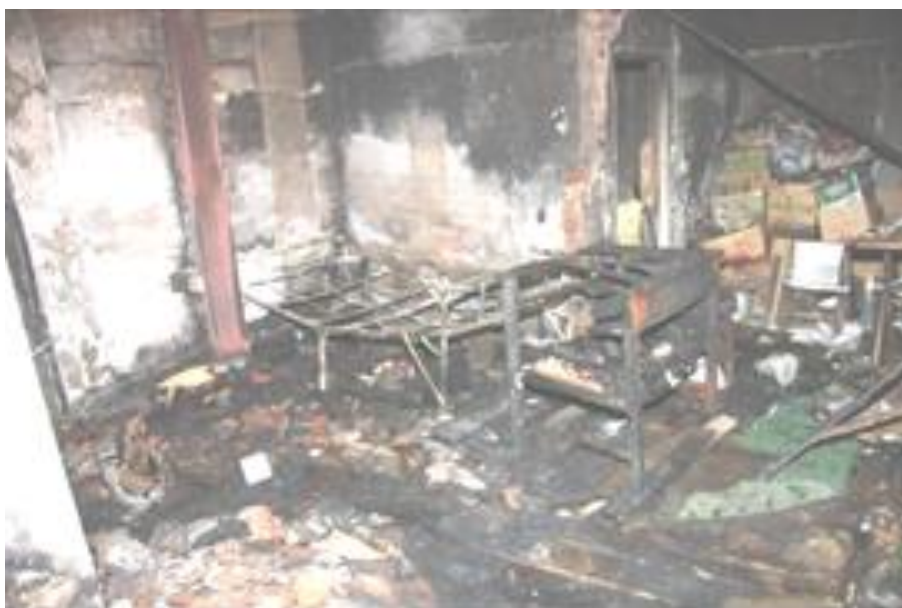
照片 2 室內受燒情形

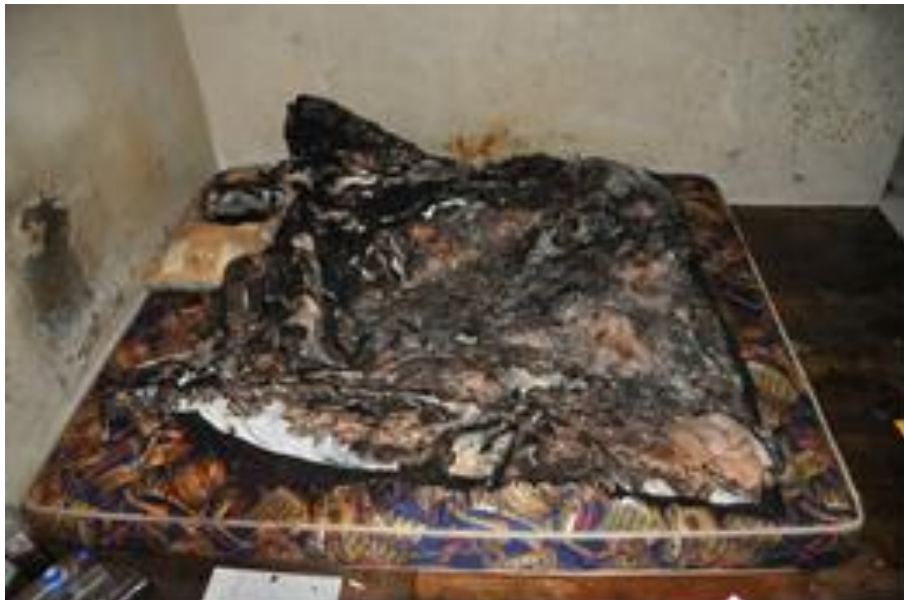
照片 2 室內受燒情形

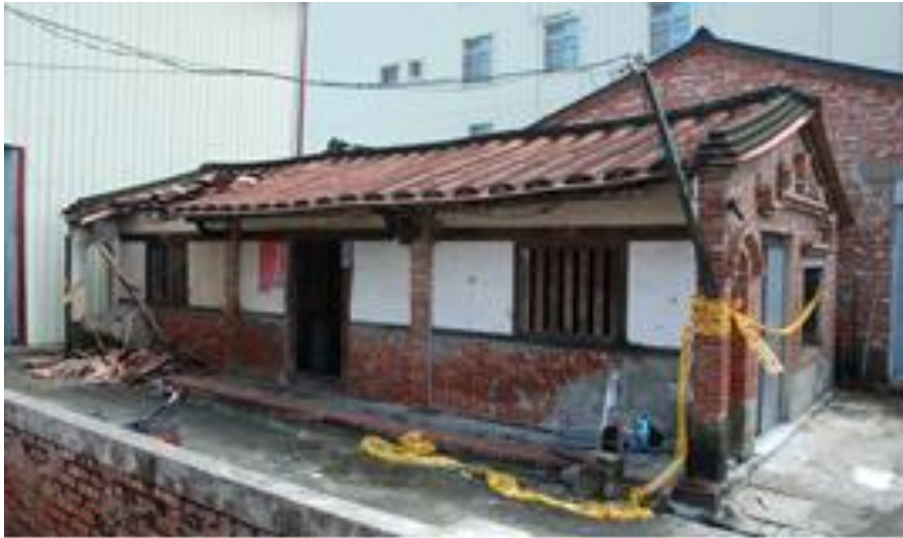
照片 1 建築物外觀受燒情形

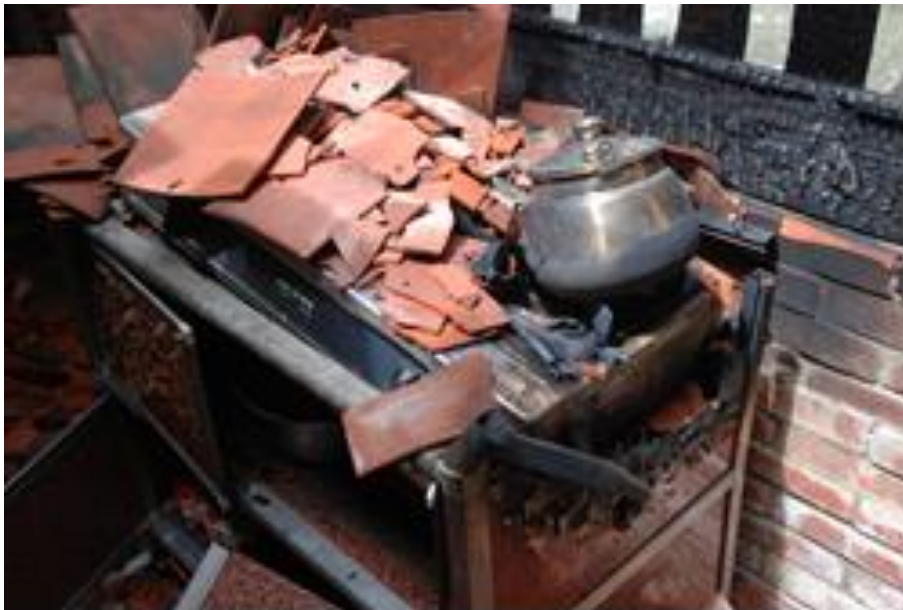
照片 2 室內受燒情形

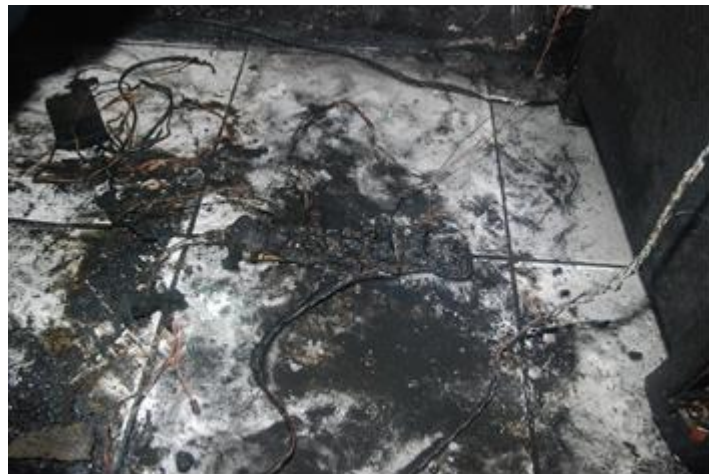
照片 2 清理起火處後發現該處有置放一條延長線，上方插滿檯燈、熱水瓶、電腦、電話等電器用品，緊鄰之沙發燒燬、燒失情形嚴重

(三)宣導民眾用電觀念，勿過度使用延長線串接電器產品使用，以免發生危險。耗電的電器，應分別插在不同迴路之插座，並避免同時使用。破損或斷裂，須立即更換修理。

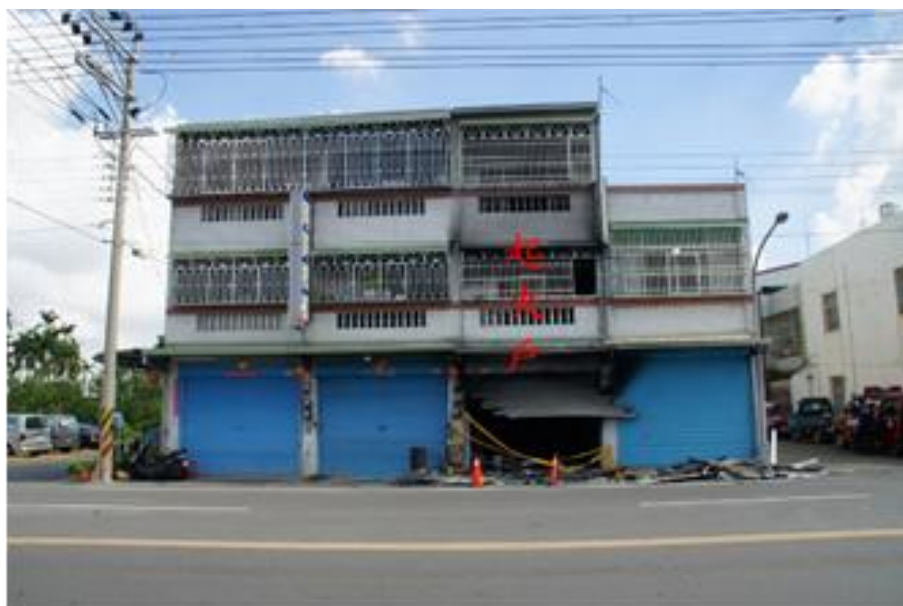
照片 1 建築物外觀受燒情形

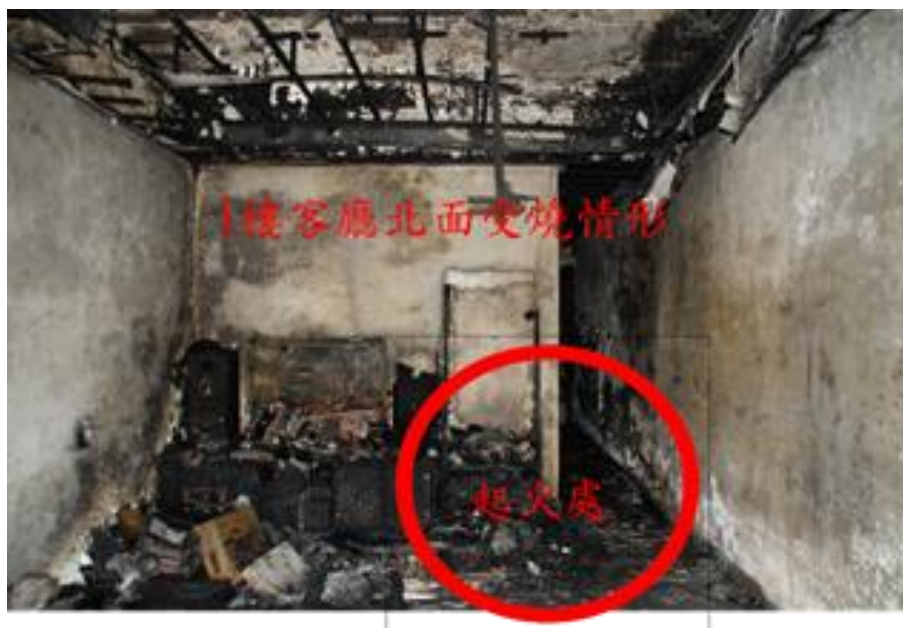
照片 2 室內受燒情形

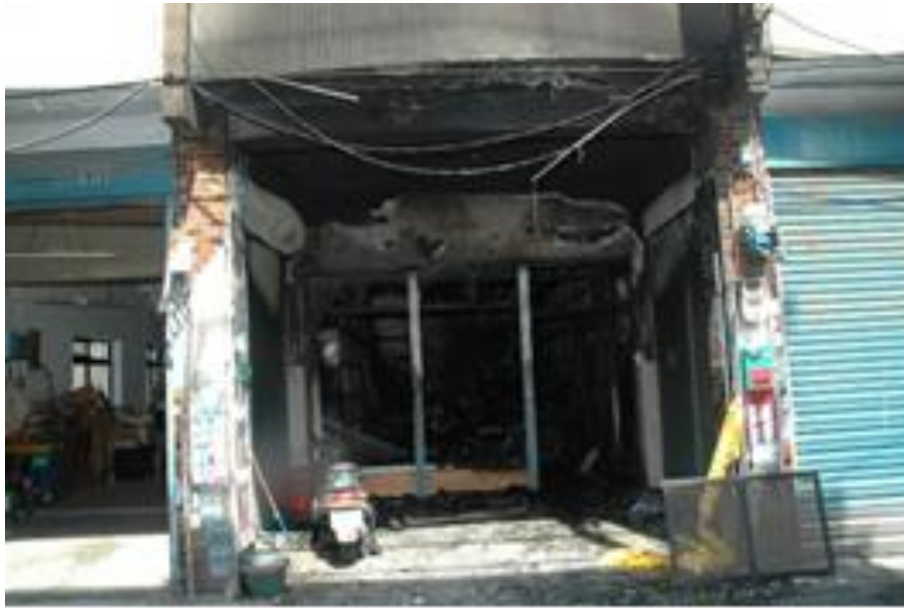
照片 1 建築物外觀受燒情形

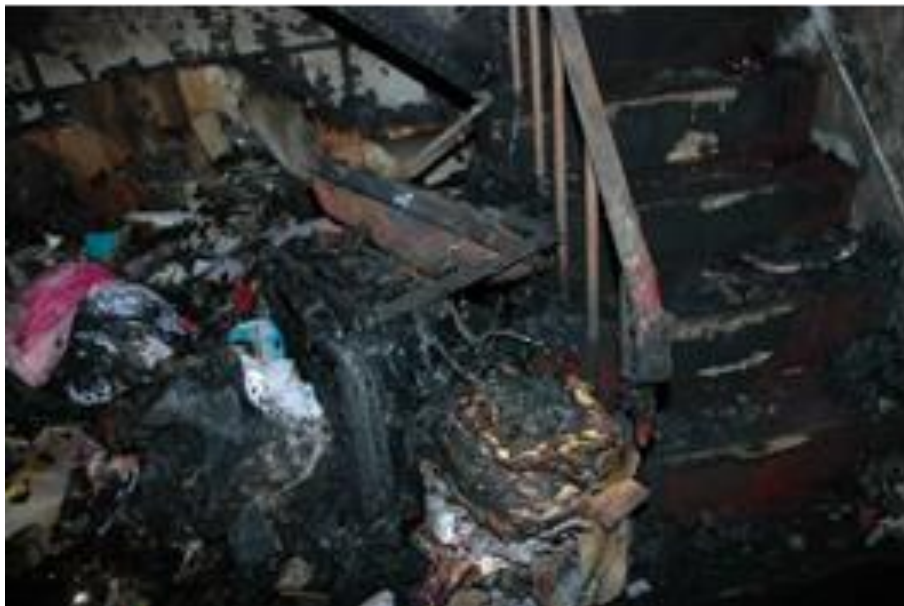
照片 2 室內受燒情形

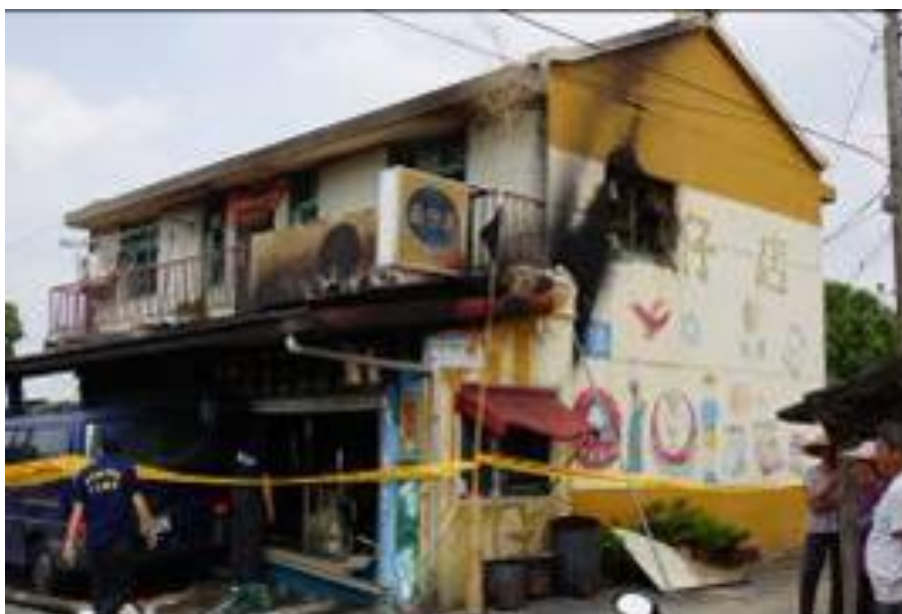
照片 1 建築物外觀受燒情形

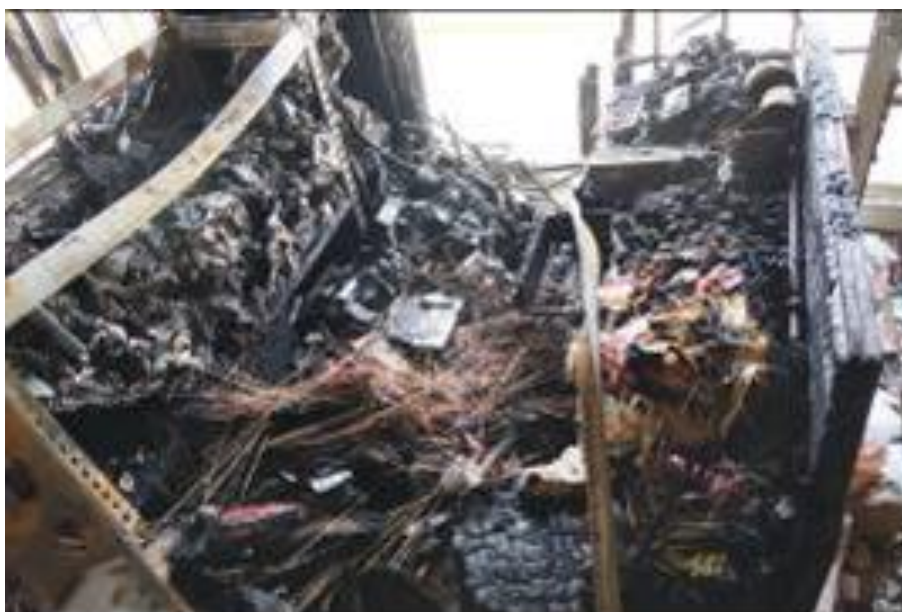
照片 2 室內受燒情形

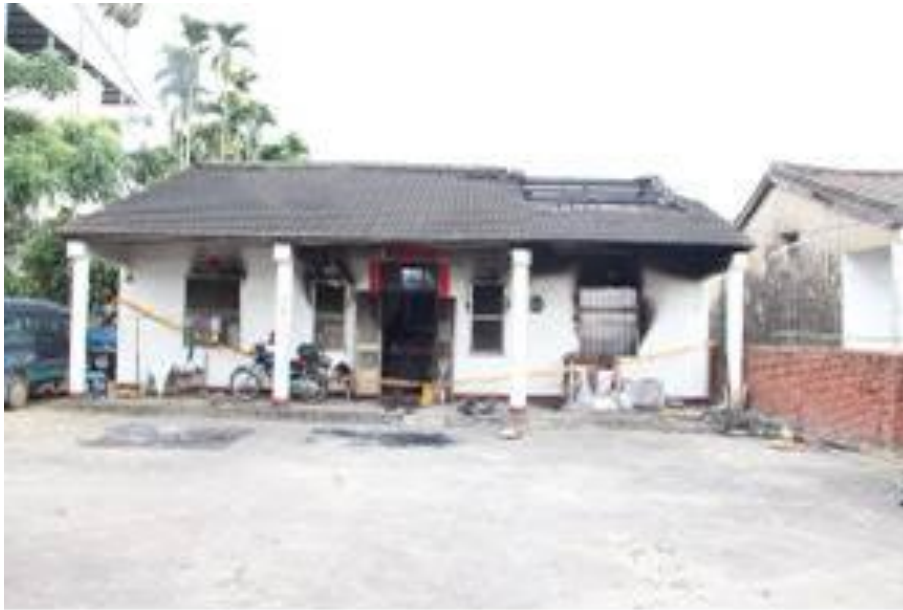
照片 1 建築物外觀受燒情形

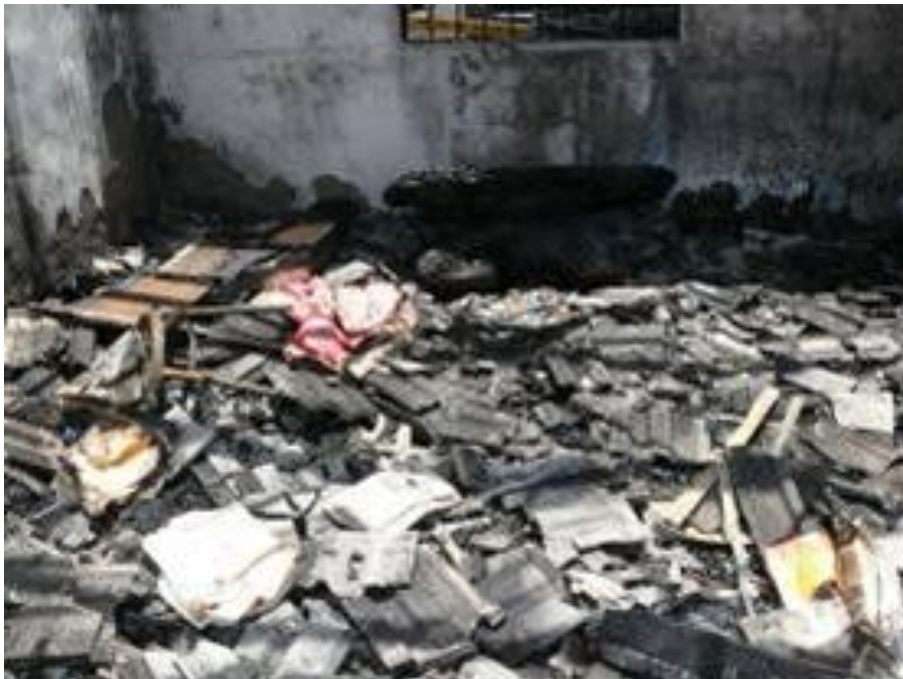
照片 2 室內受燒情形

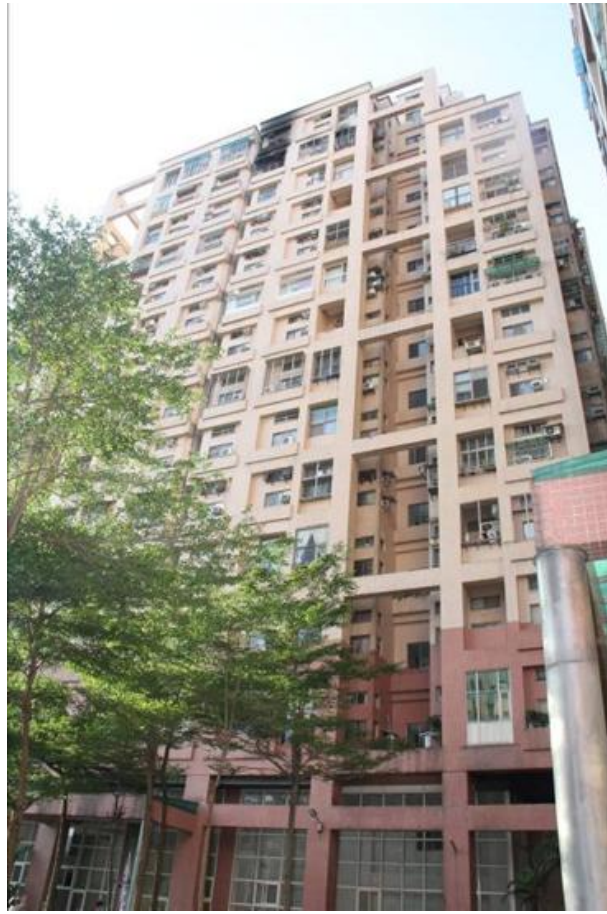
照片 1 建築物外觀受燒情形

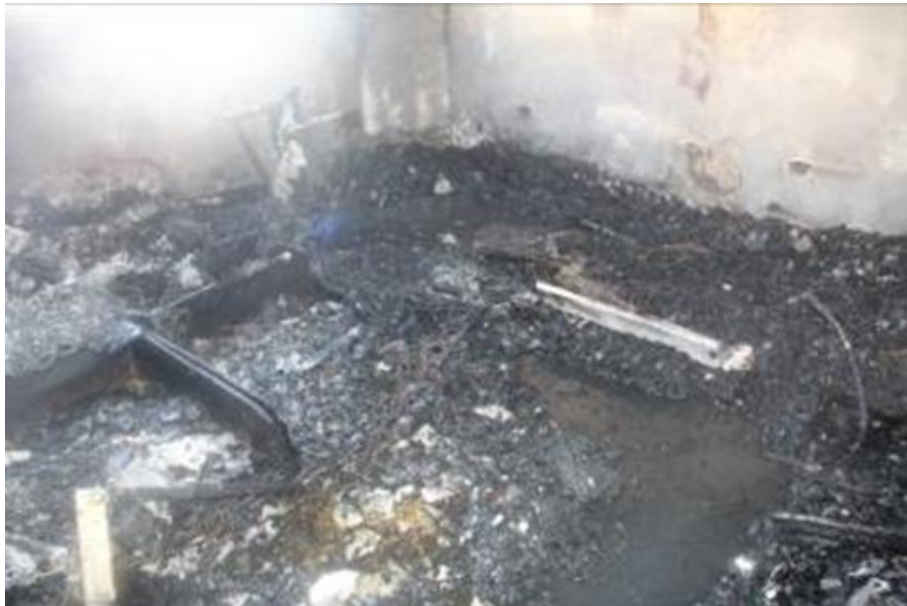
照片 2 室內受燒情形

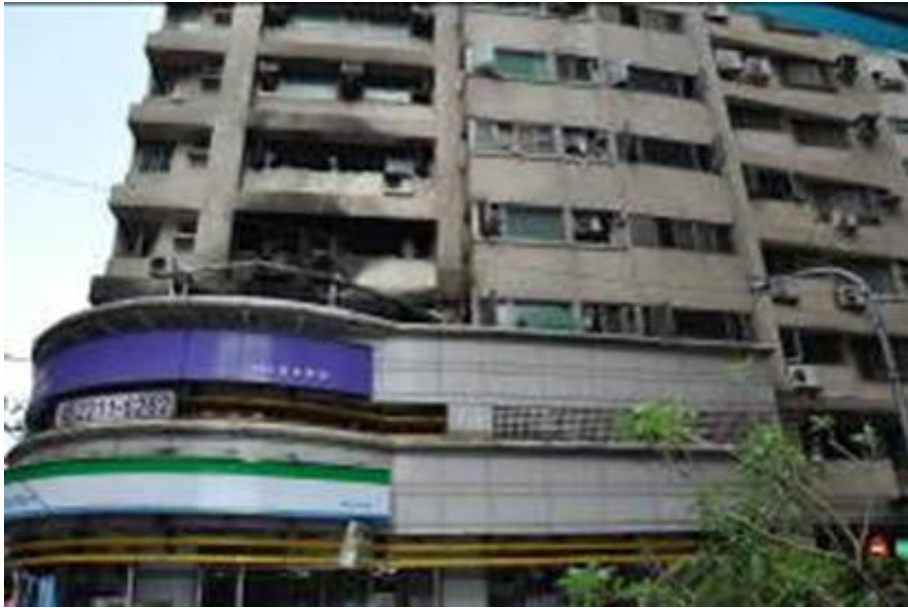
照片 1 建築物外觀受燒情形

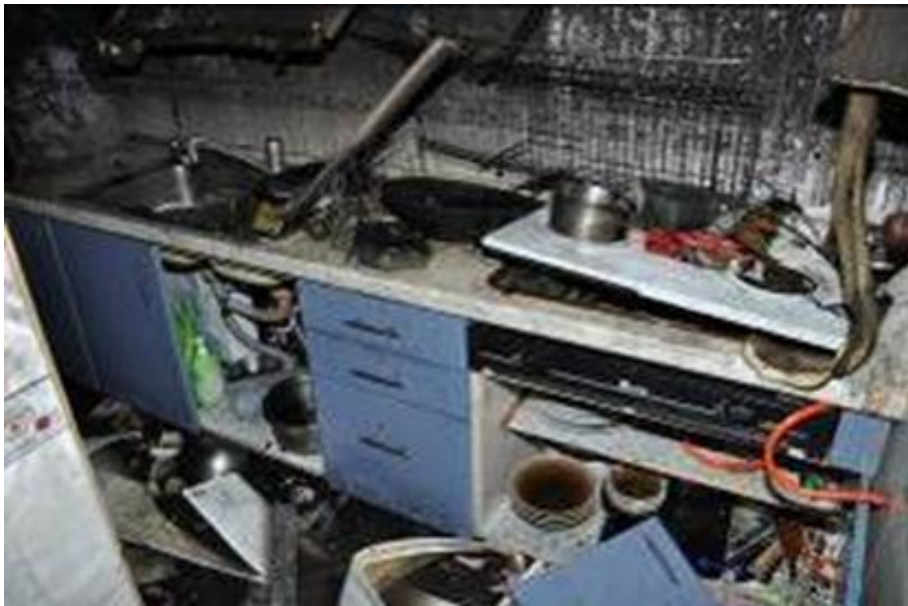
照片 2 廚房爆炸（燃燒）後情形

(一)應定期檢查居家瓦斯管線，有異常或洩漏情形應即刻通報專業人員檢修。

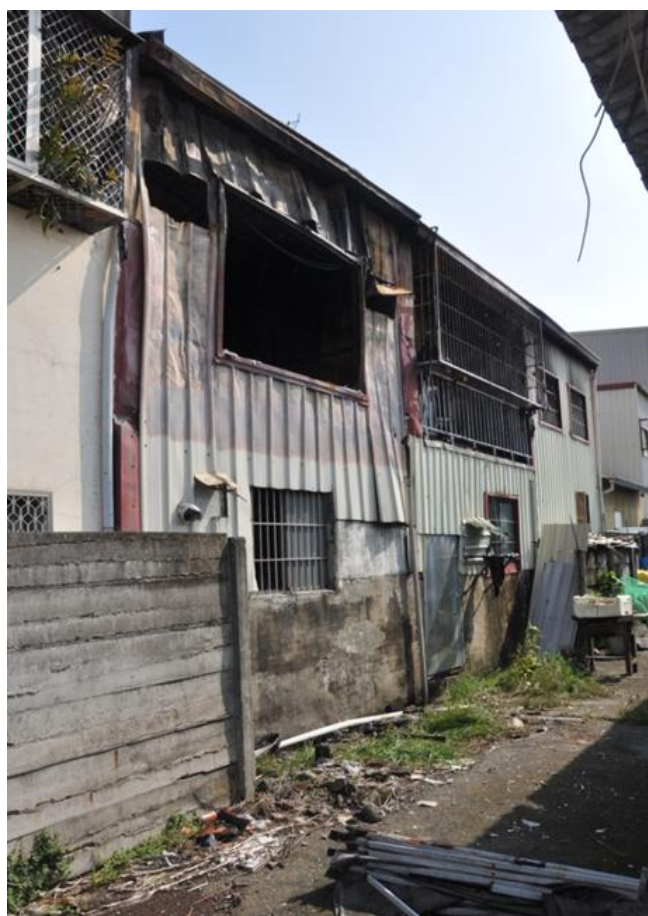
照片 1 建築物外觀受燒情形

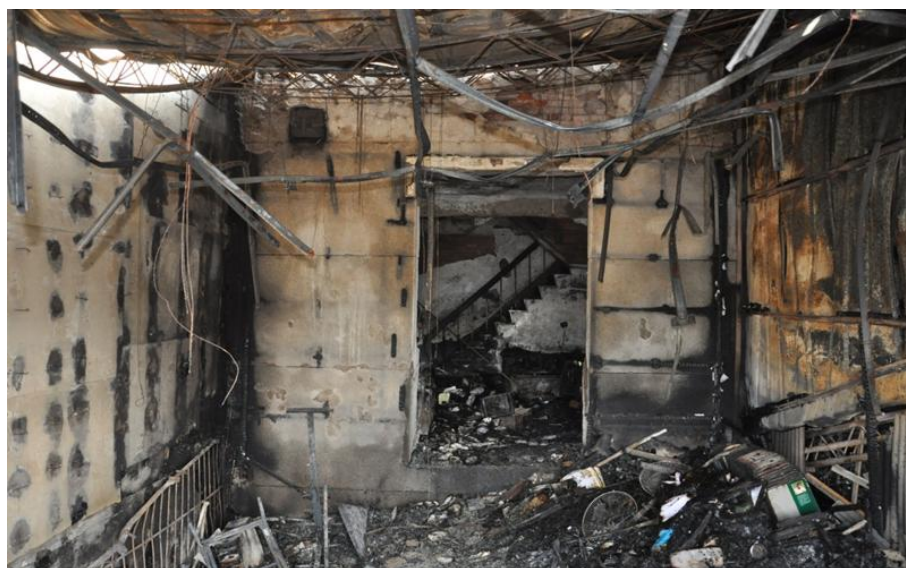
照片 2 室內受燒情形

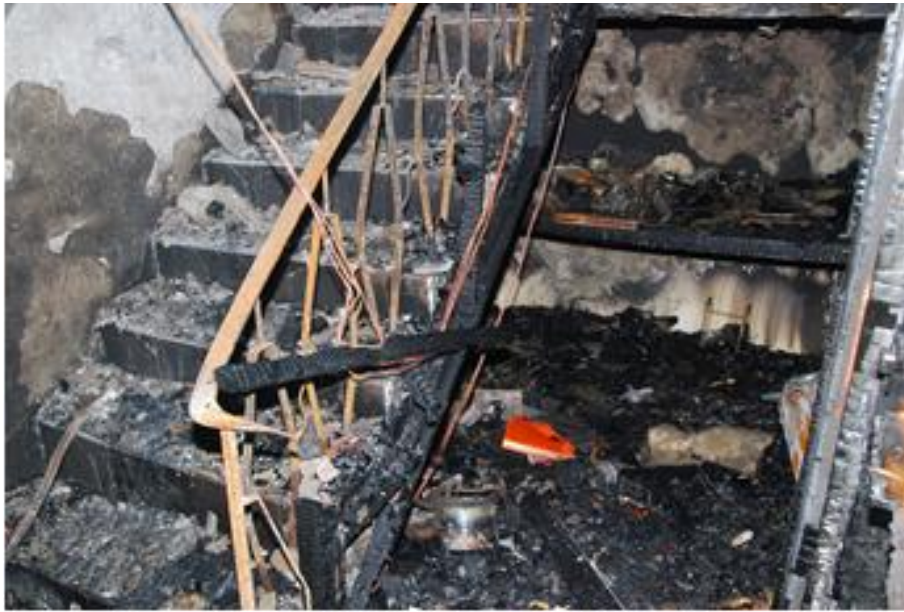
照片 1 梯間下方為儲藏空間，擺放大量可燃物，
形成煙囪效應之延燒路徑

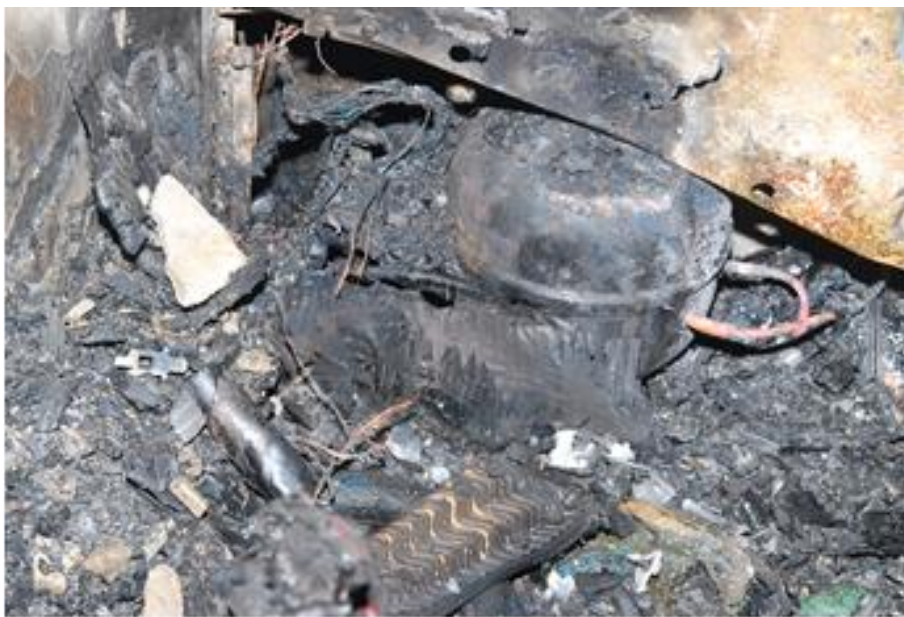
研判起火原因以可燃物長期蓄熱而低溫著火引起火災之可能性較大。

照片 2 冰箱南側之雜物紙箱緊貼冰箱壓縮機及
後側組件，未有散熱空間

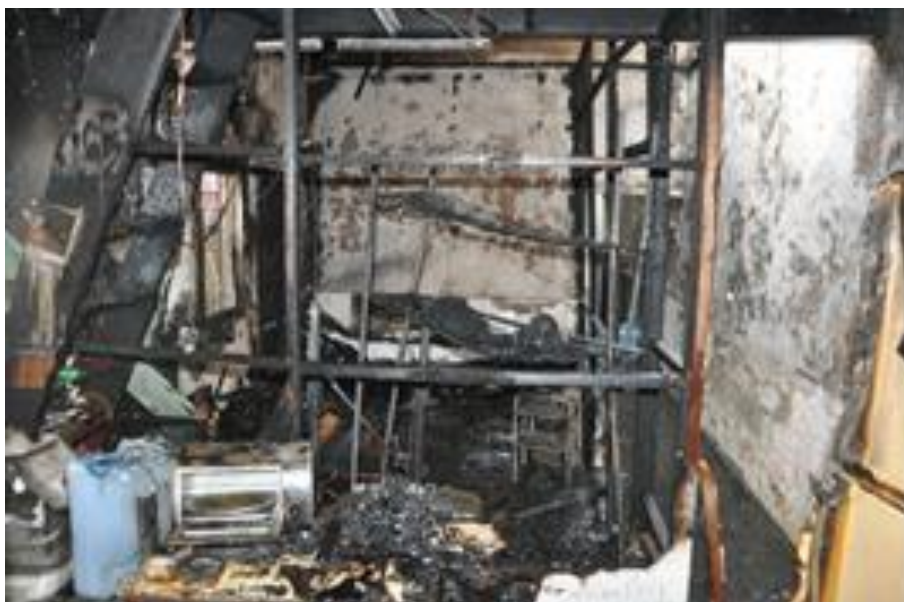
照片 2 室內受燒情形

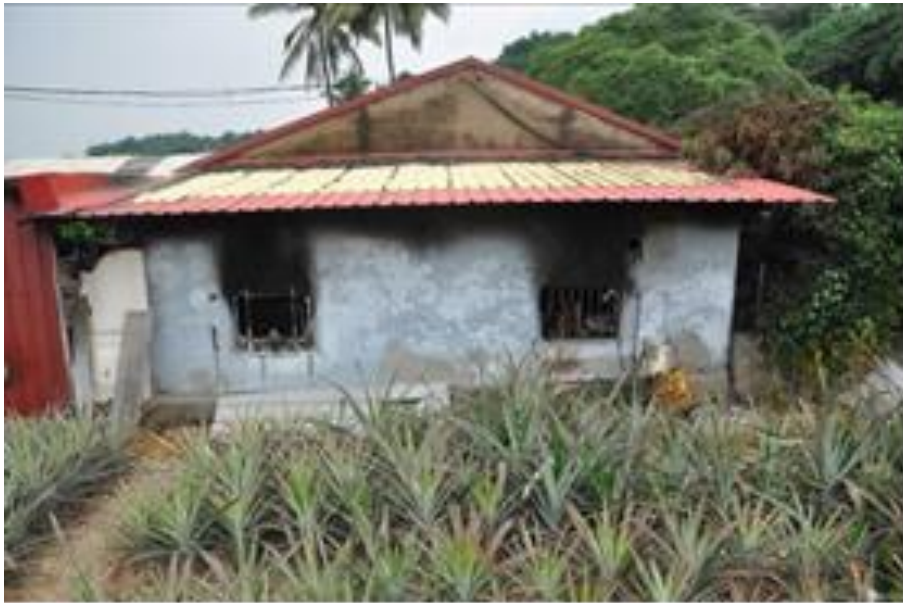
照片 1 建築物外觀受燒情形

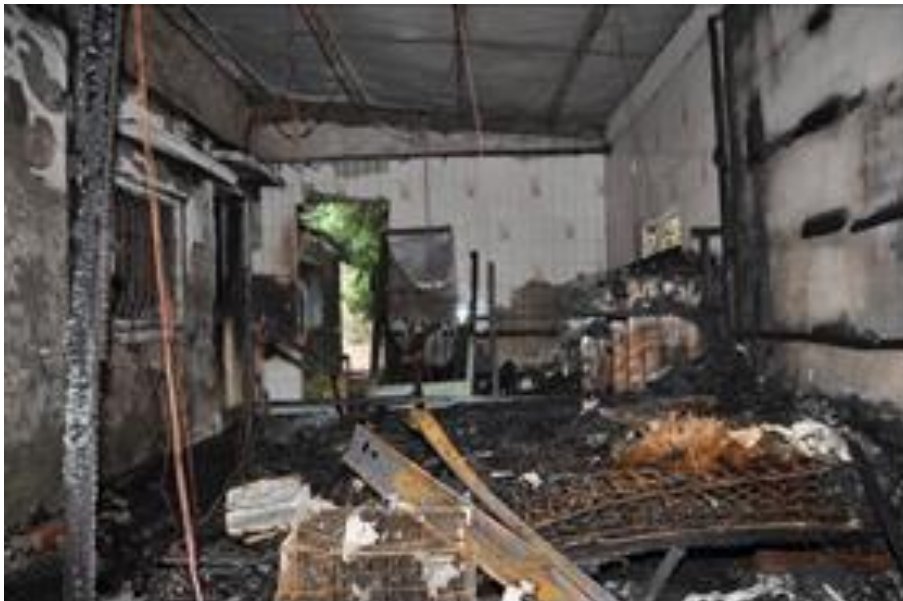
照片 2 室內受燒情形

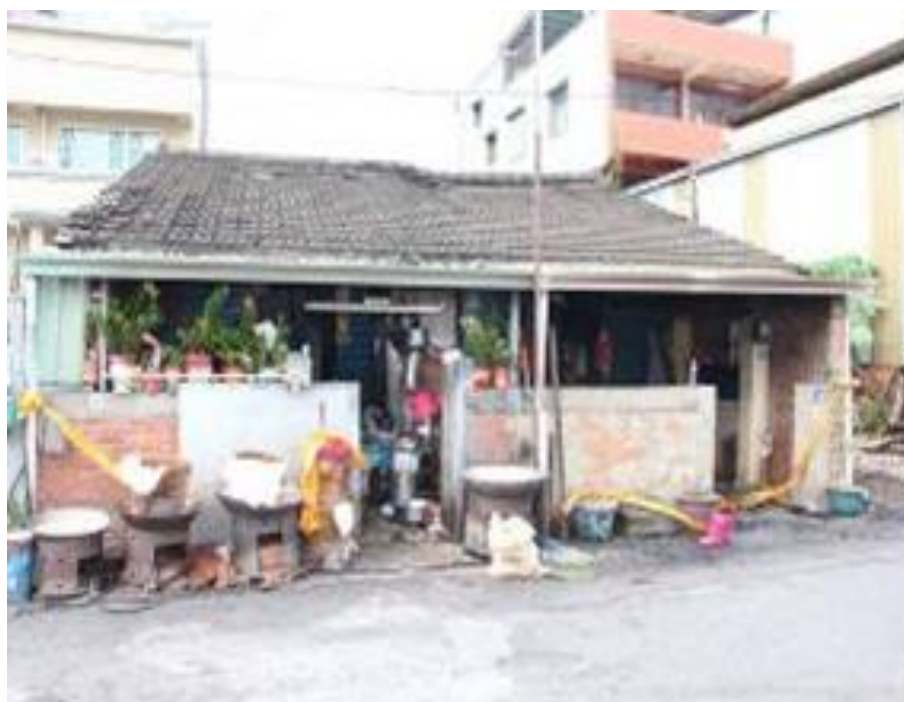
照片 1 建築物外觀受燒情形

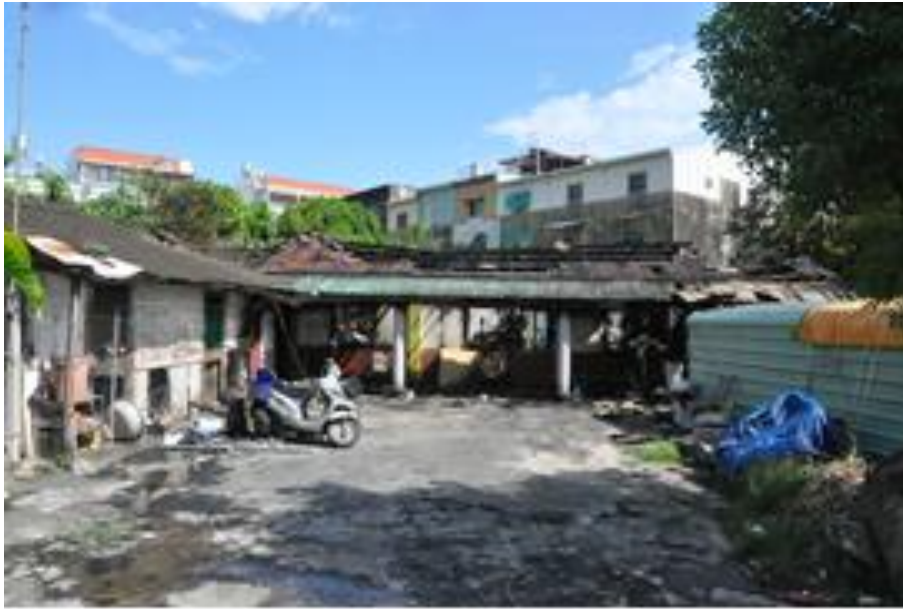
照片 1 建築物外觀受燒情形

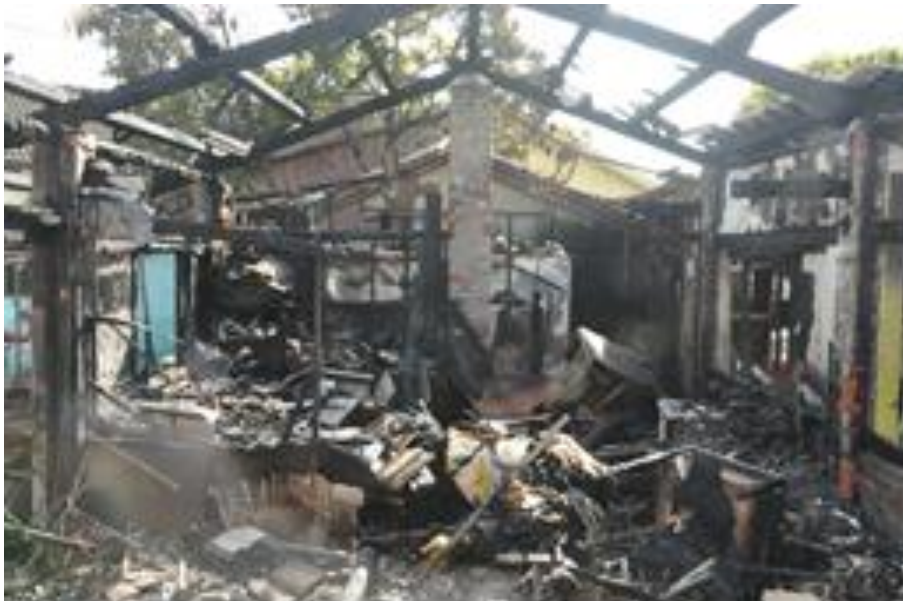
照片 2 室內受燒情形

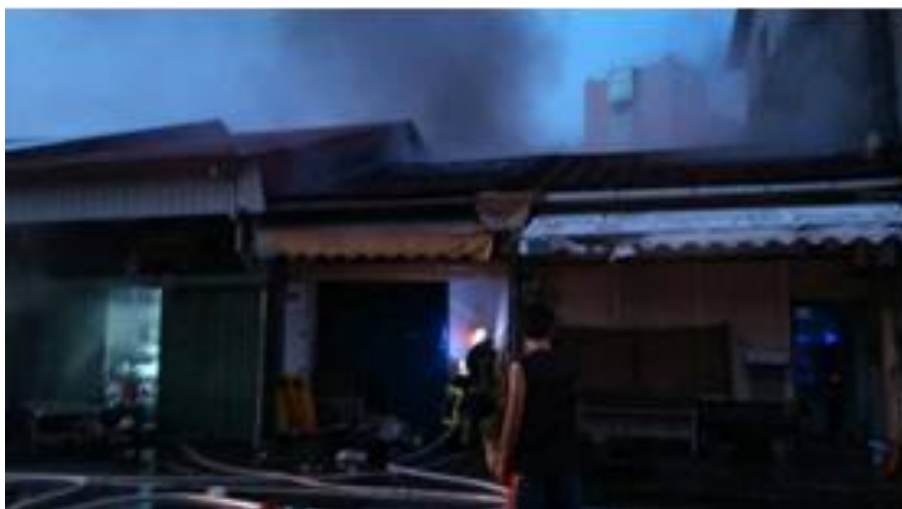
照片 1 建築物外觀受燒情形

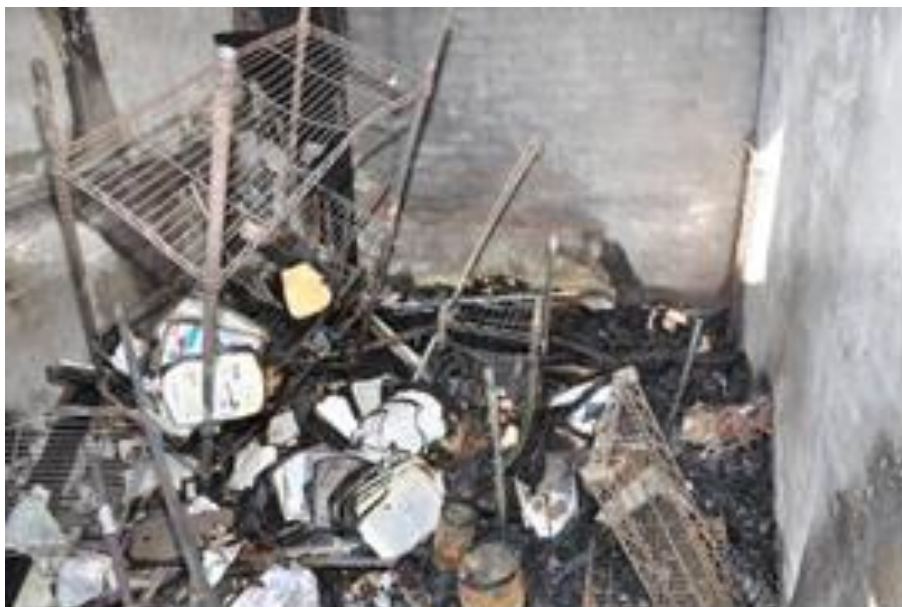
照片 2 室內受燒情形

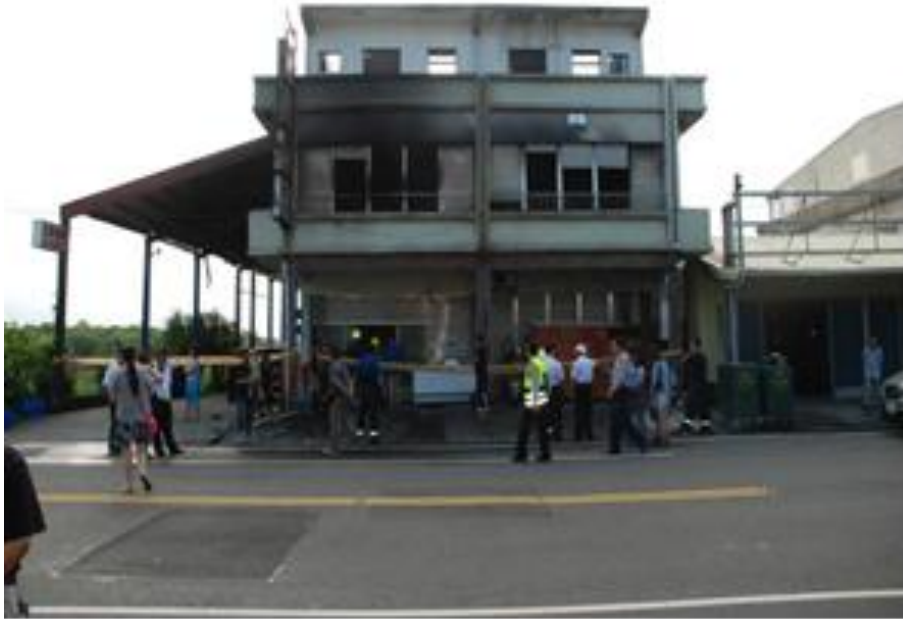
照片 1 建築物外觀受燒情形

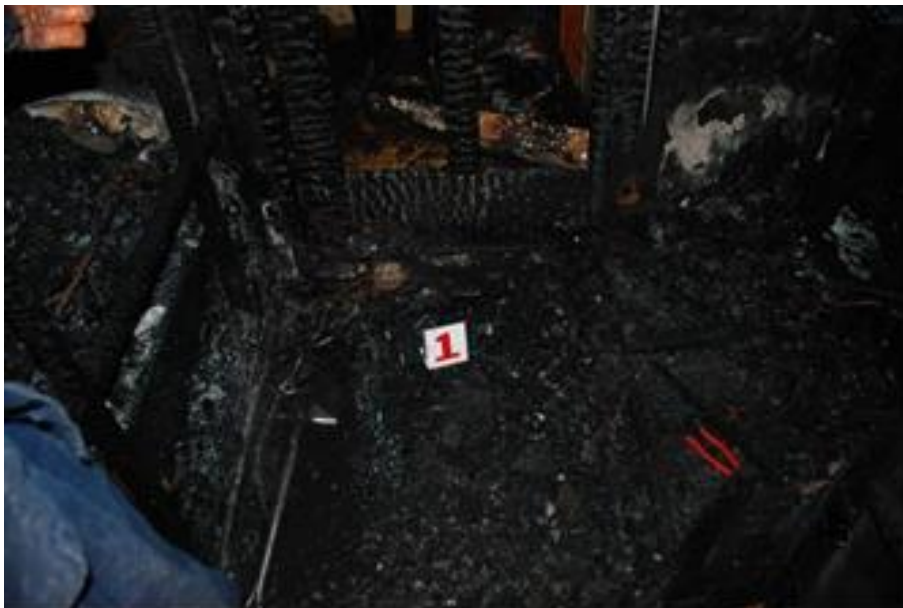
照片 2 室內受燒情形

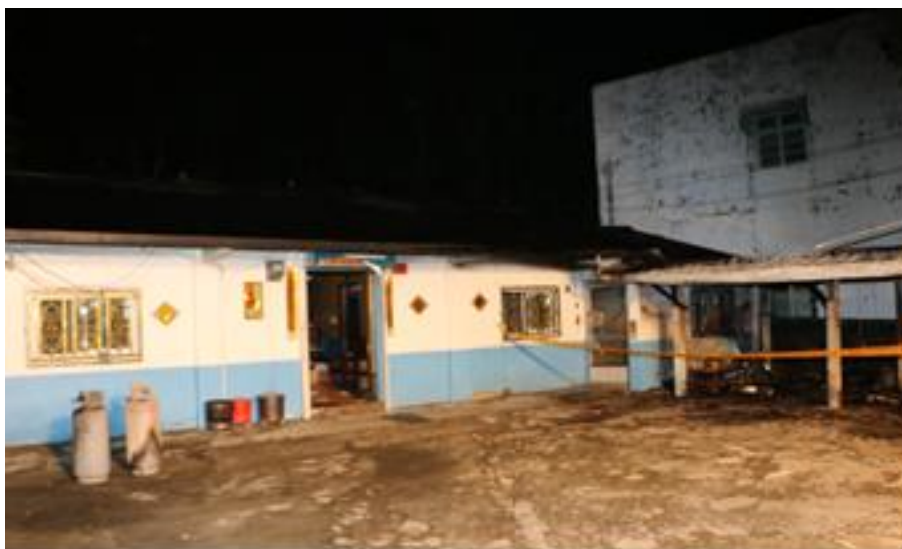
照片 1 建築物外觀受燒情形

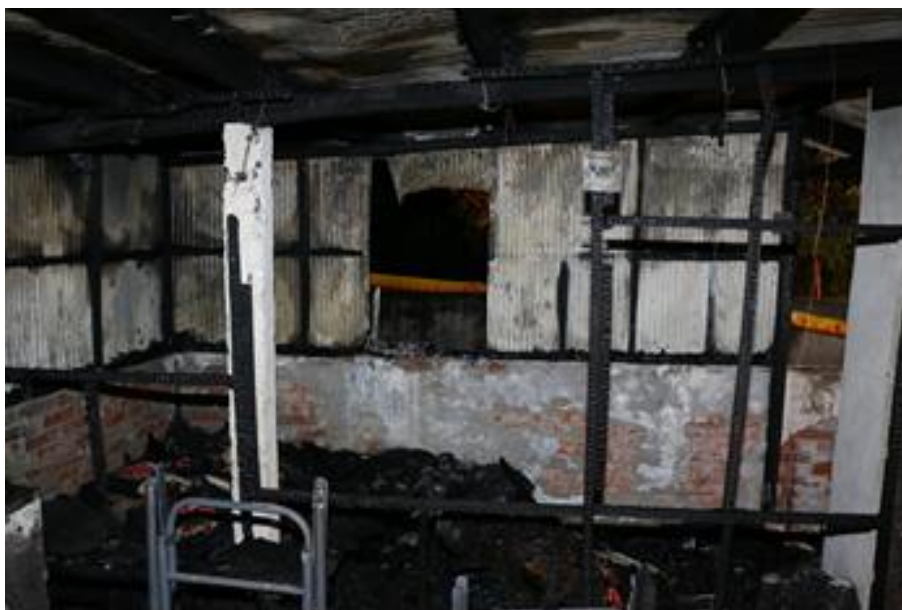
不排除為電氣故障（單顆燈泡燈座）引火的可能性高。

照片 2 室內受燒情形

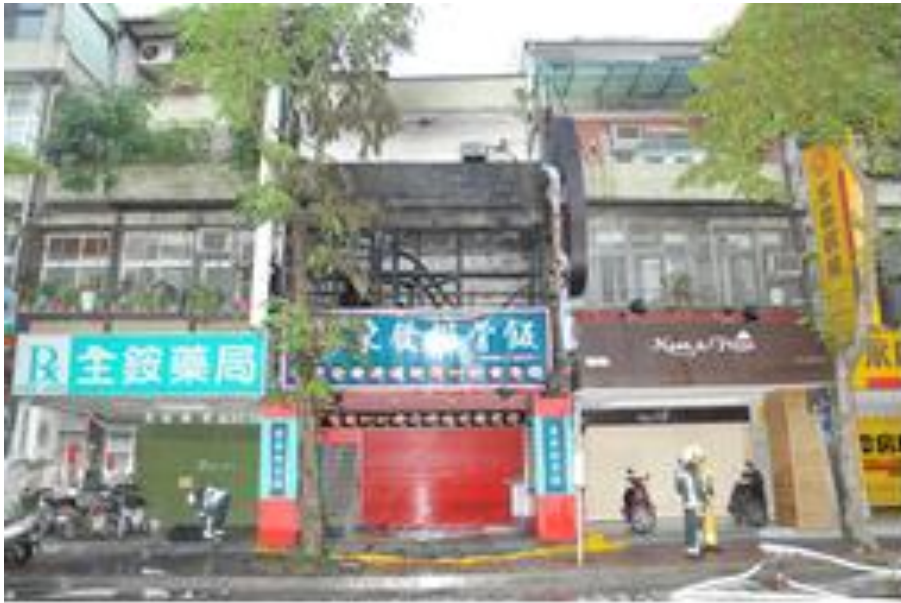
照片 1 建築物外觀受燒情形

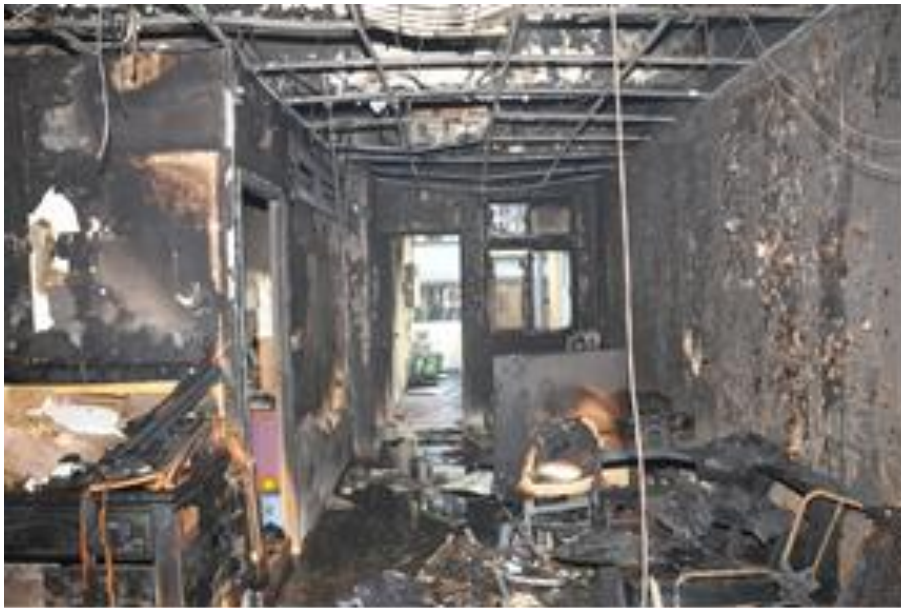
照片 2 室內受燒情形

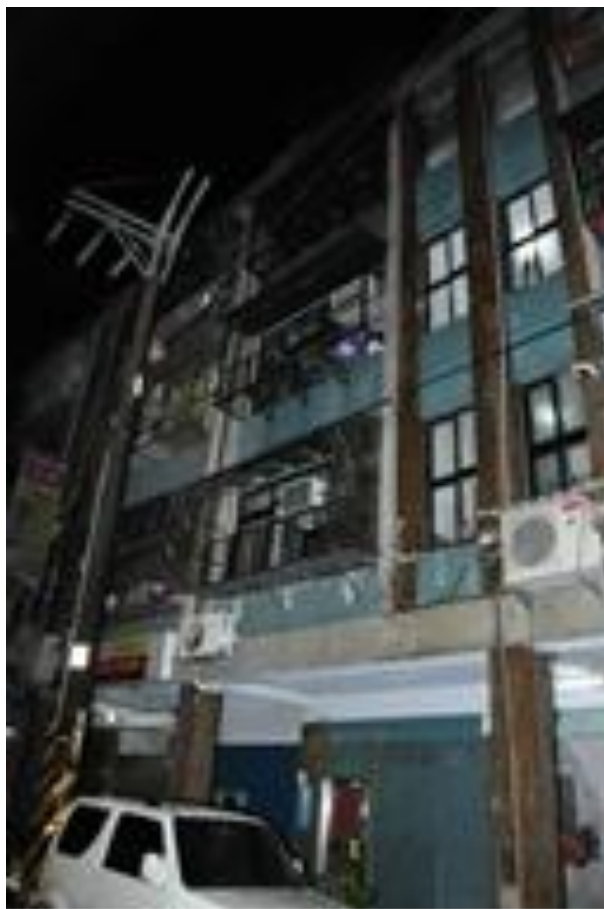
照片 1 建築物外觀受燒情形

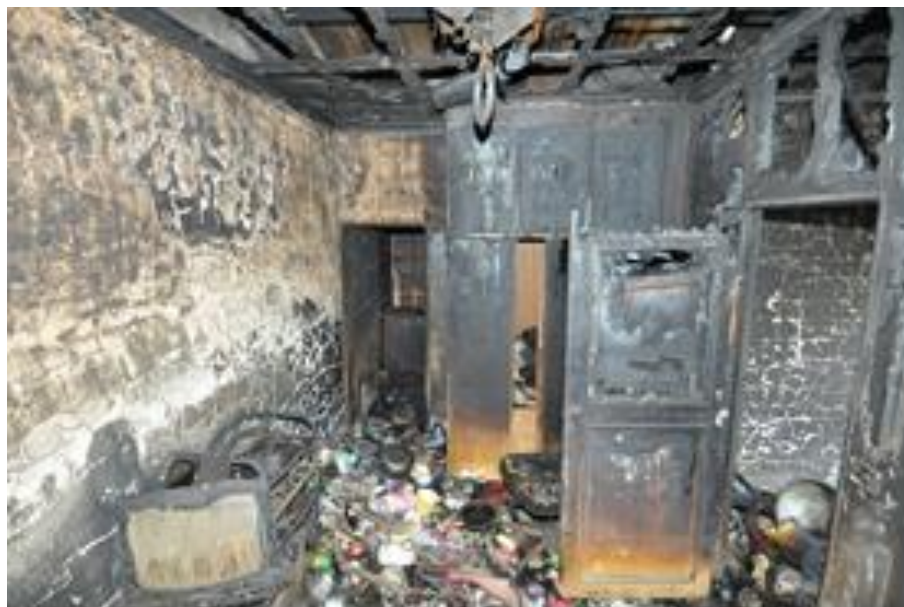
照片 2 室內受燒情形
