1 0 3 年 度

全國住宅火災 統計分析及火災宣導案例

內政部消防署 編印

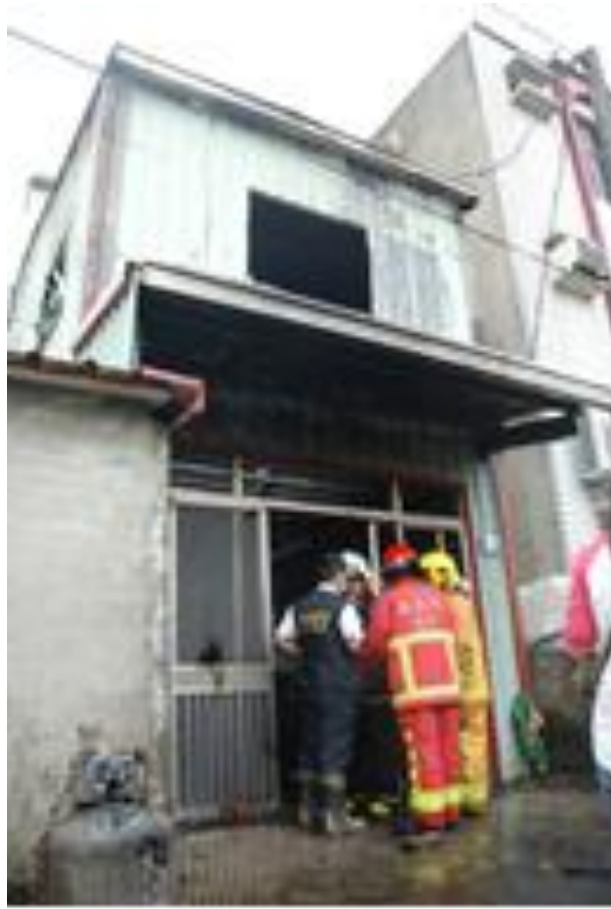
照片 1 建築物外觀受燒情形

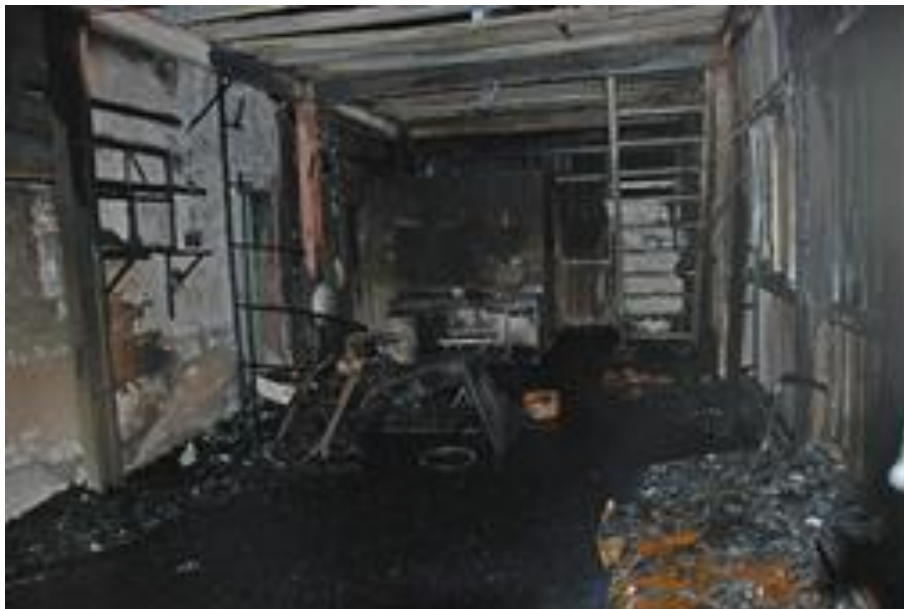
照片 2 室內受燒情形

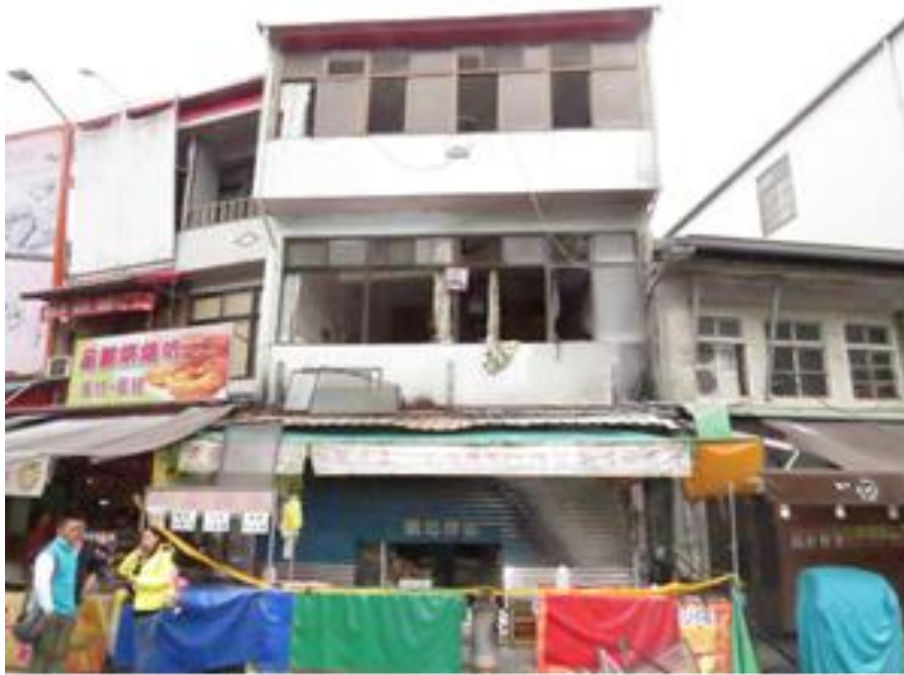
照片 1 建築物外觀受燒情形

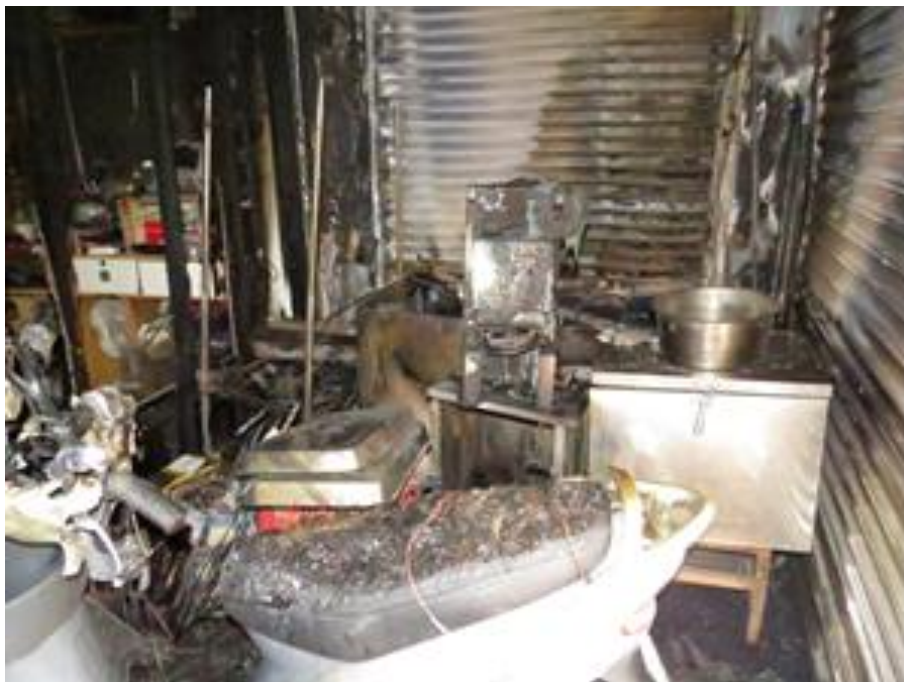
照片 2 室內受燒情形

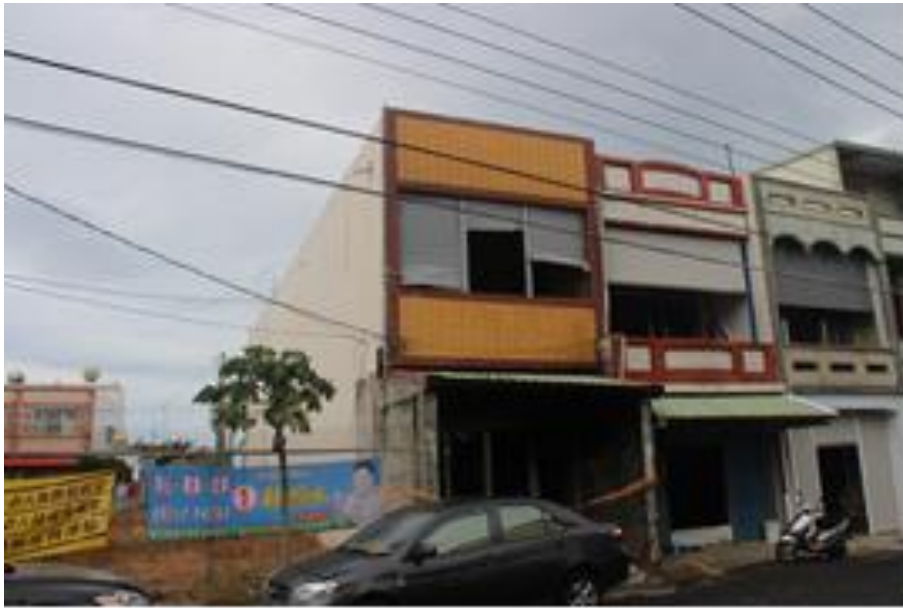
照片 1 建築物外觀受燒情形

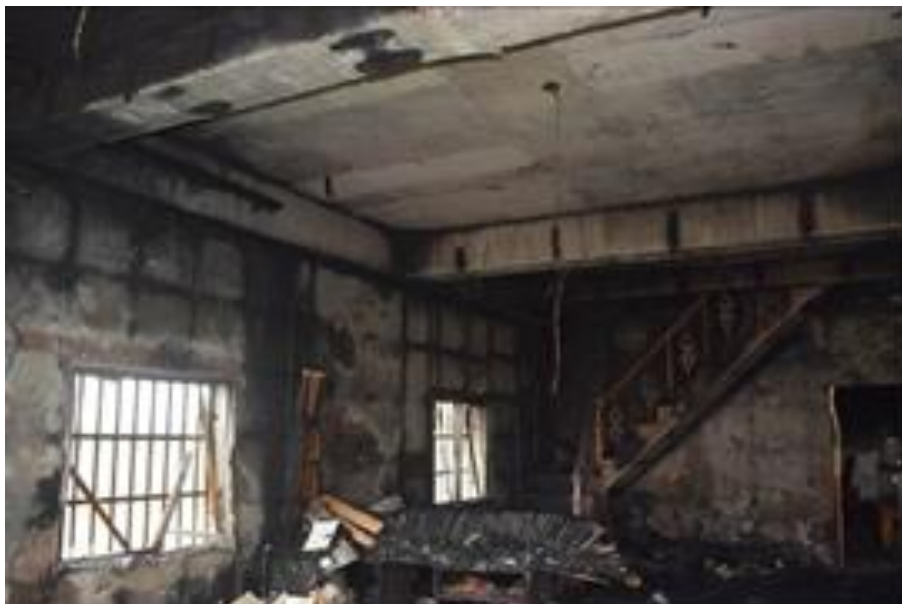
照片 2 室內受燒情形

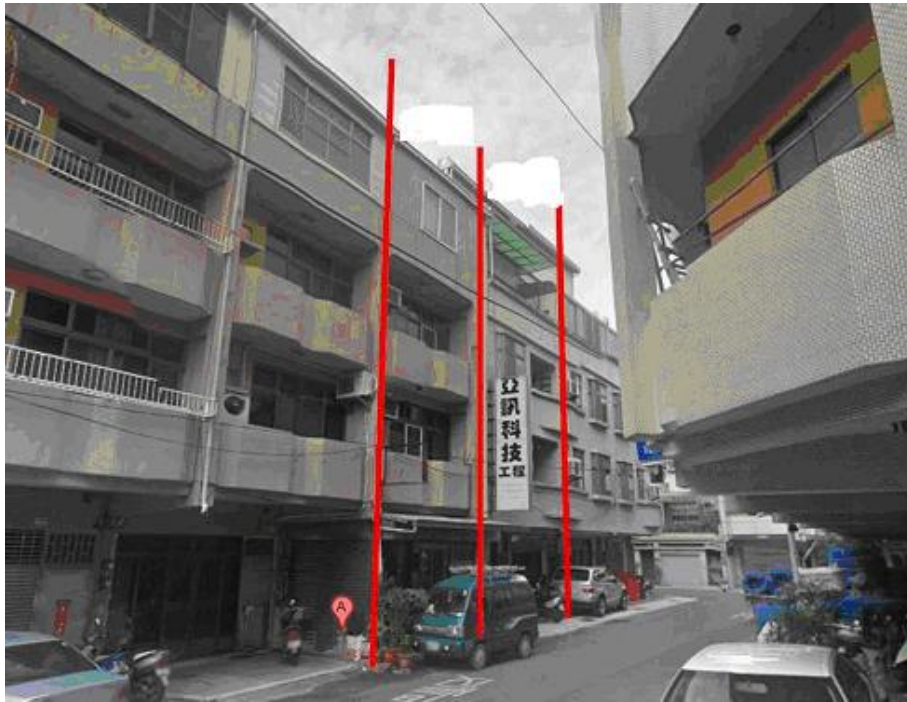
照片 1 建築物外觀受燒情形

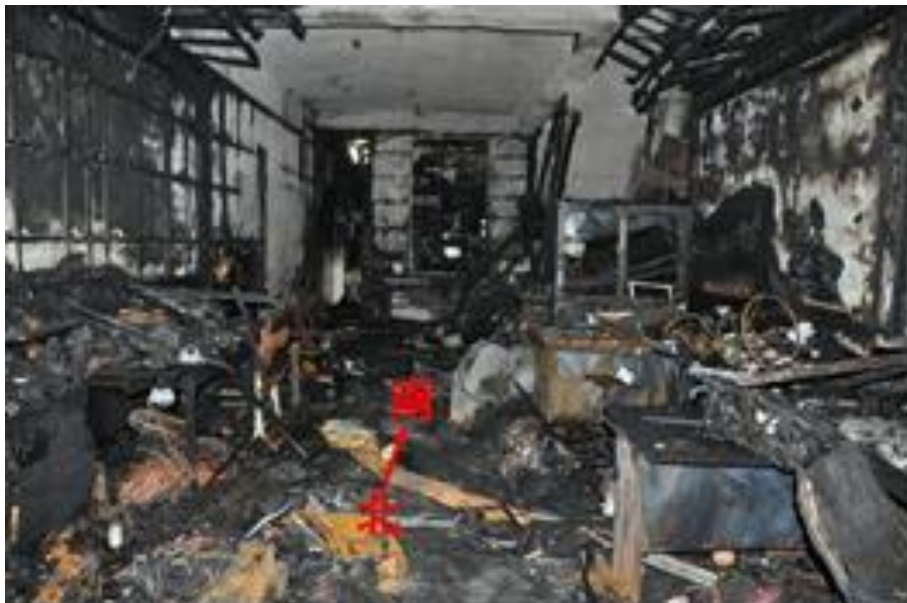
照片 2 室內受燒情形

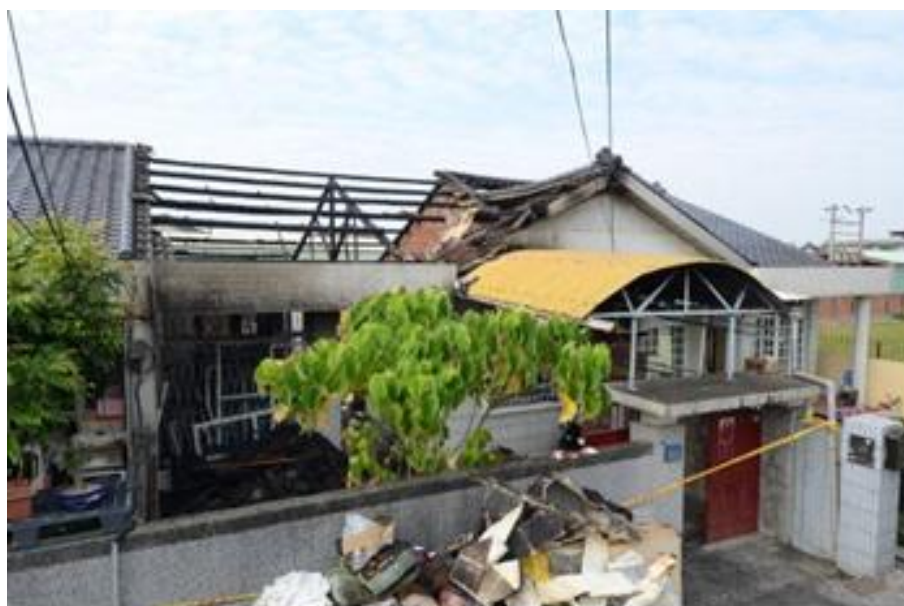
照片 1 建築物外觀受燒情形

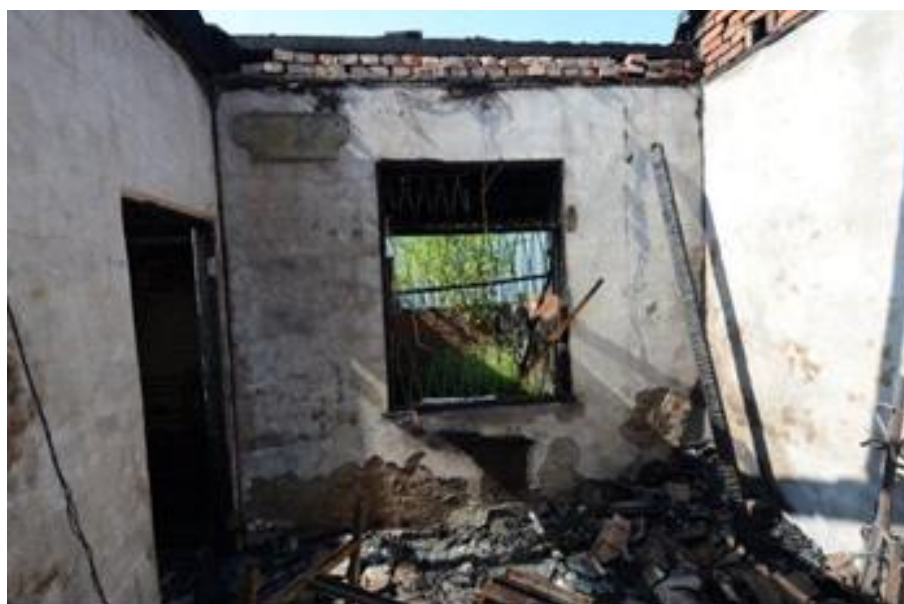
照片 2 室內受燒情形

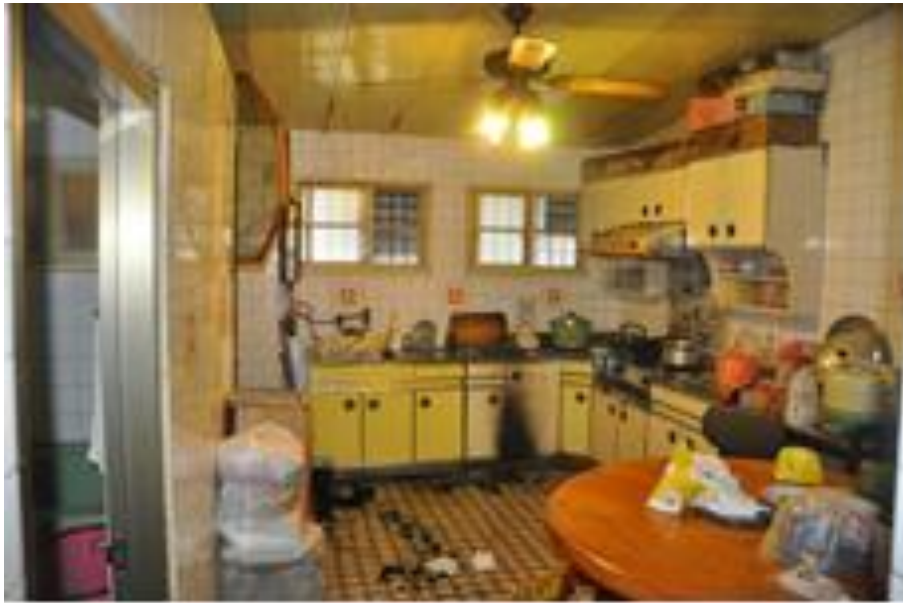
照片 1 廚房於瓦斯爐前有零星碳化情形

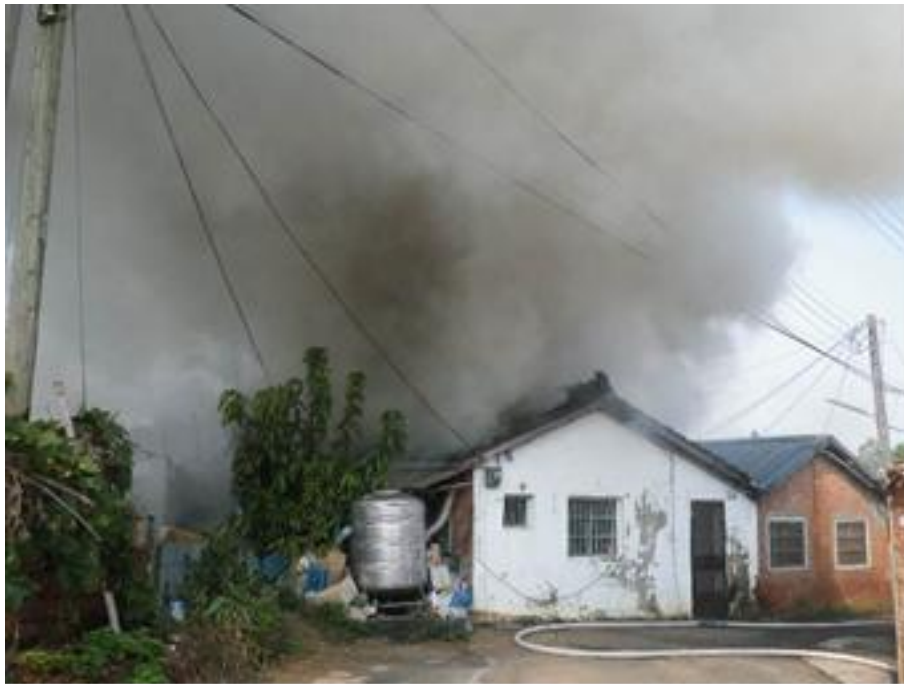
照片 1 建築物外觀受燒情形

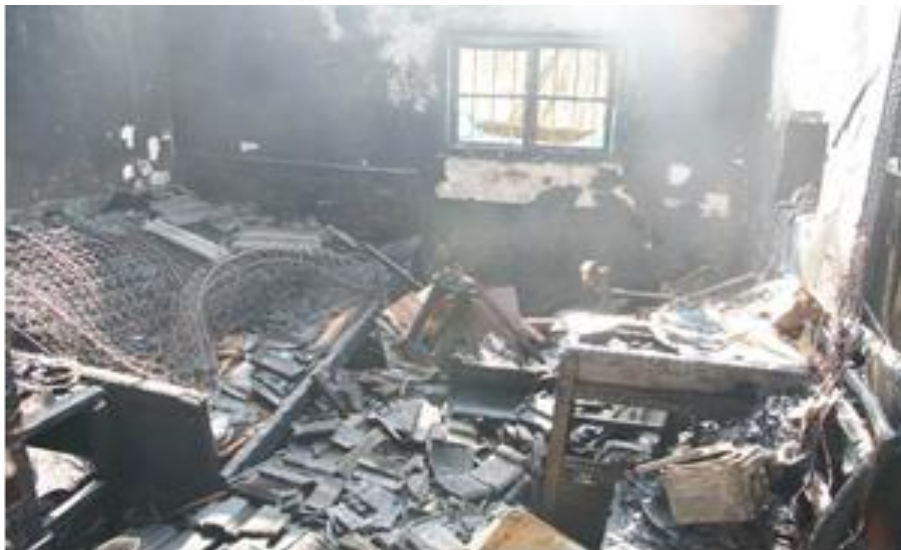
照片 2 室內受燒情形

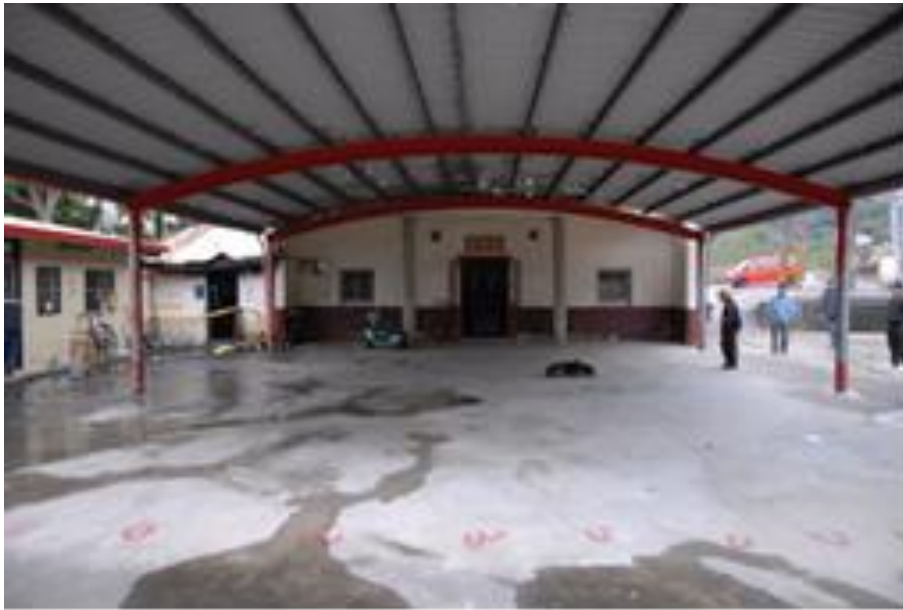
照片 1 建築物外觀受燒情形

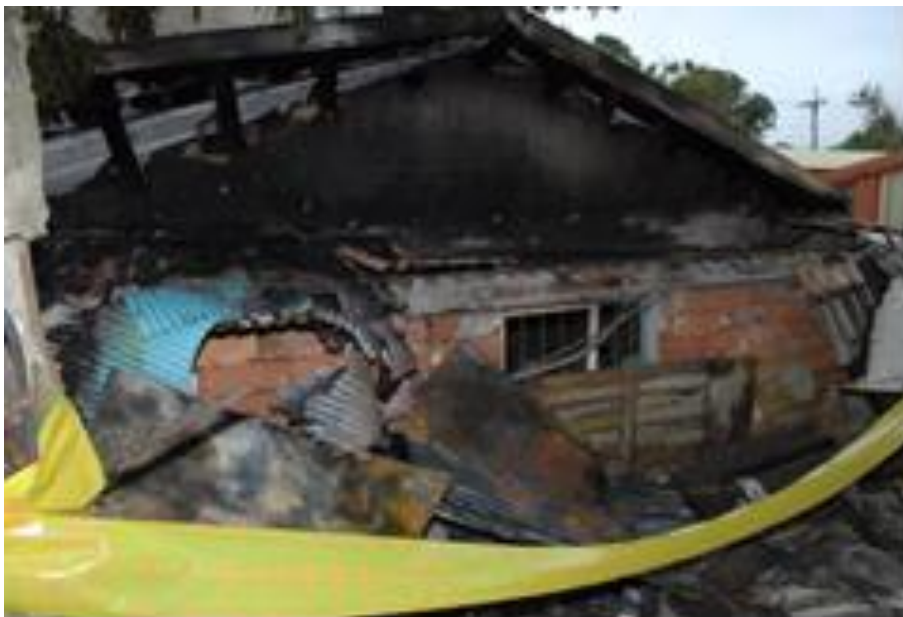
照片 2 室內受燒情形

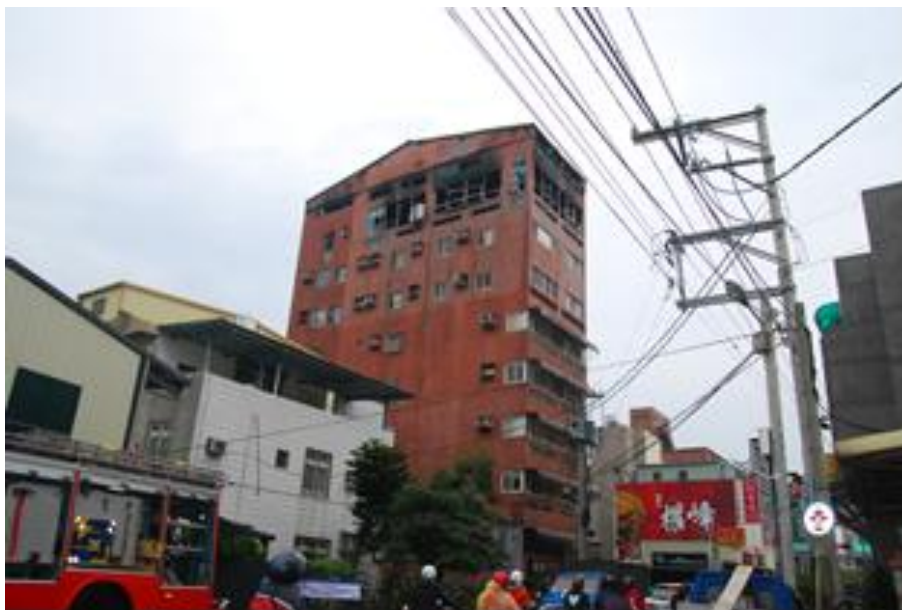
照片 1 建築物外觀受燒情形

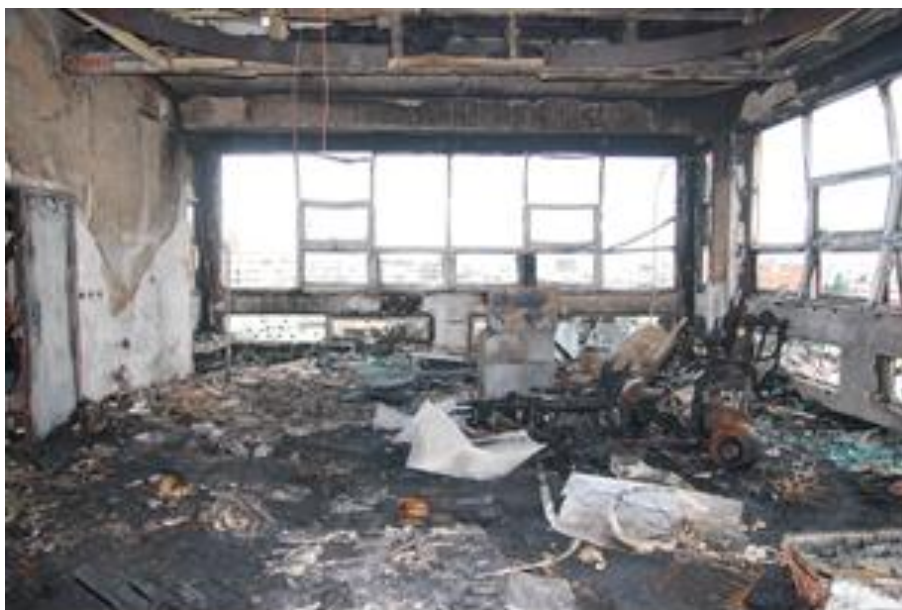
照片 2 室內受燒情形

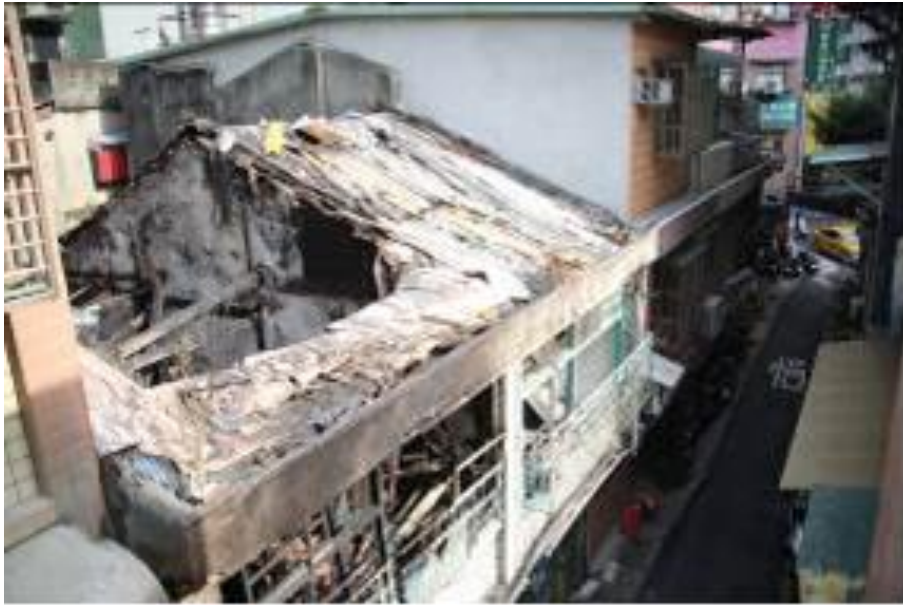
照片 1 建築物外觀受燒情形

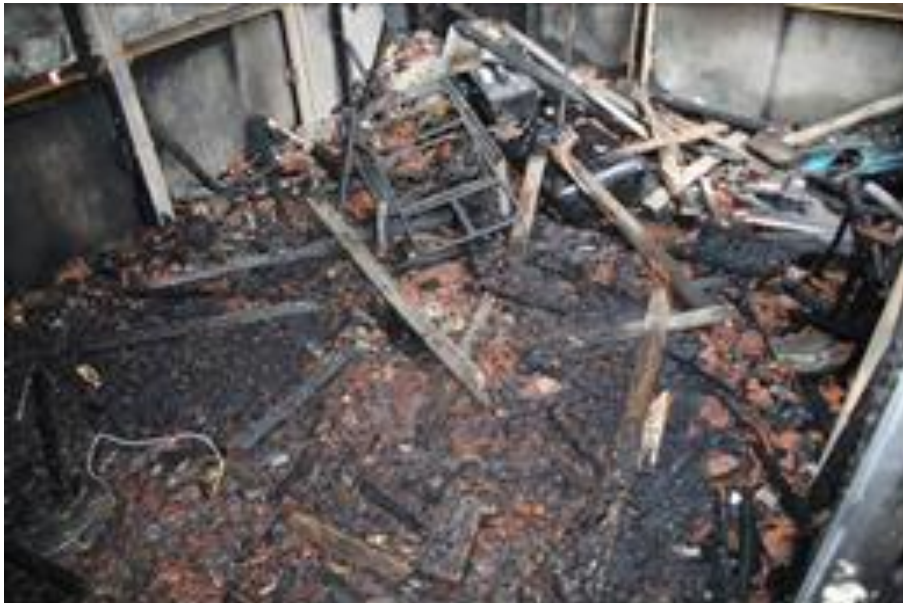
照片 2 室內受燒情形

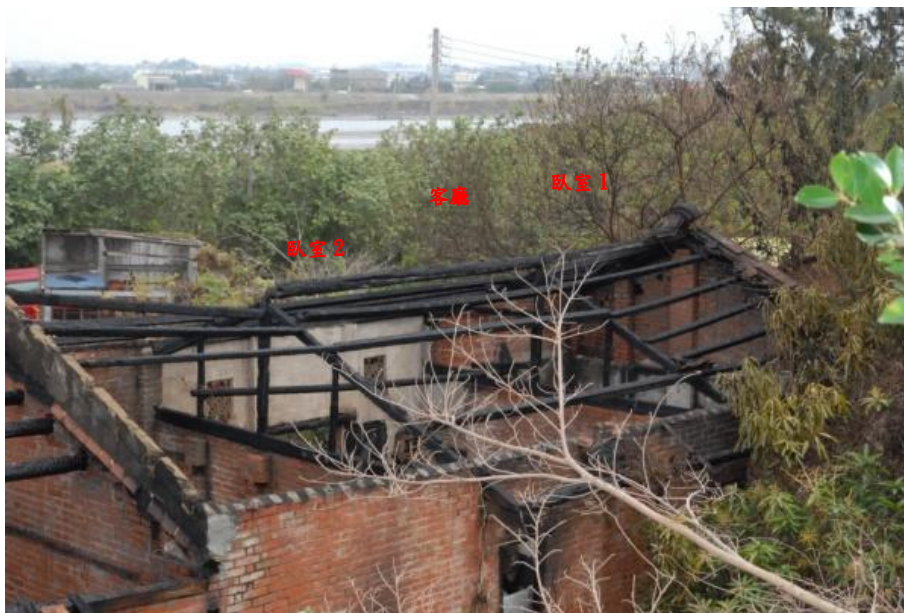
照片 1 建築物外觀受燒情形

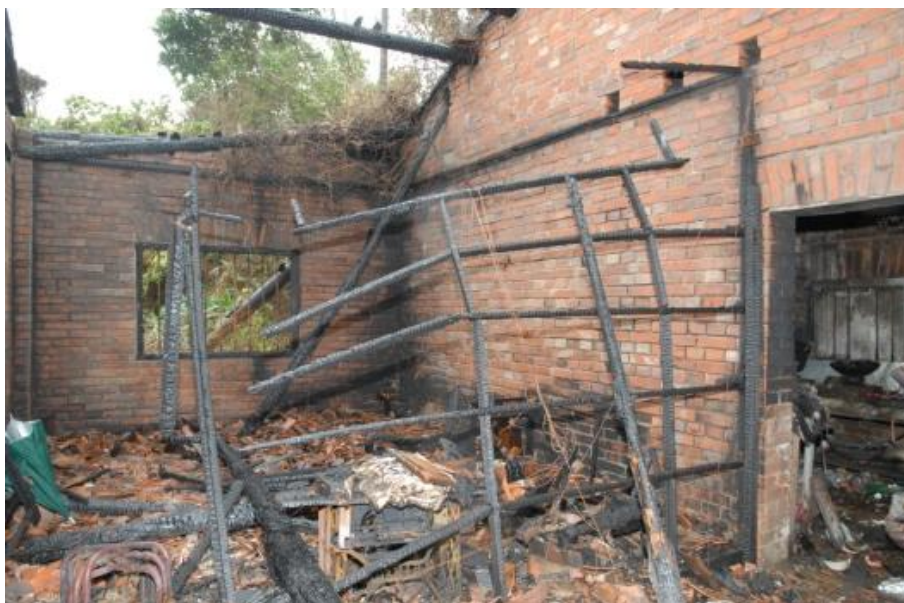
照片 2 室內受燒情形

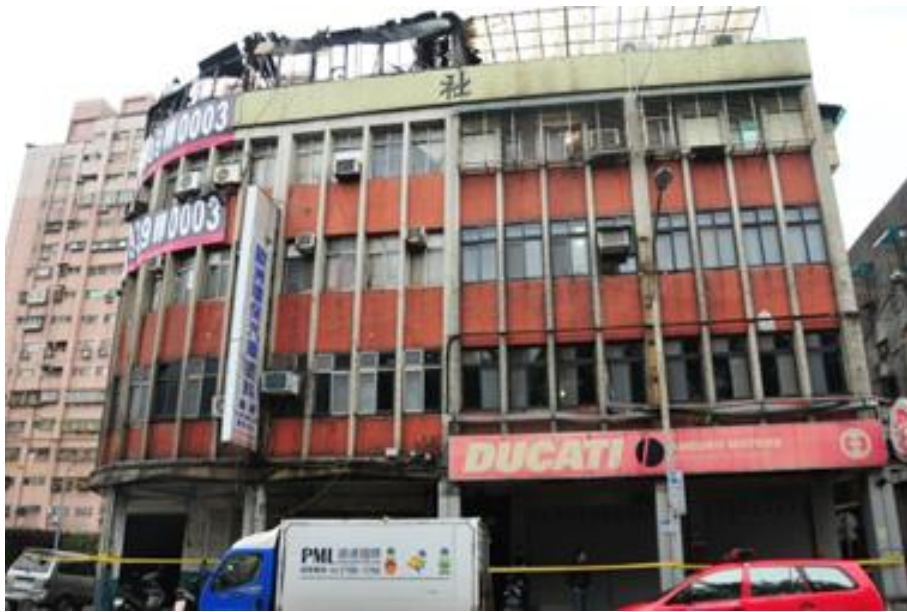
照片 1 建築物外觀受燒情形

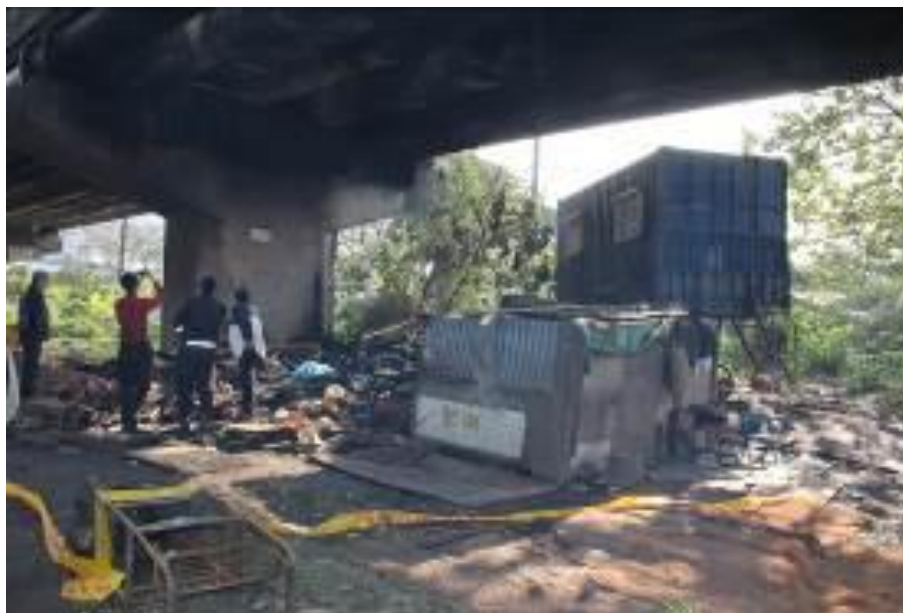
照片 1 建築物外觀受燒情形

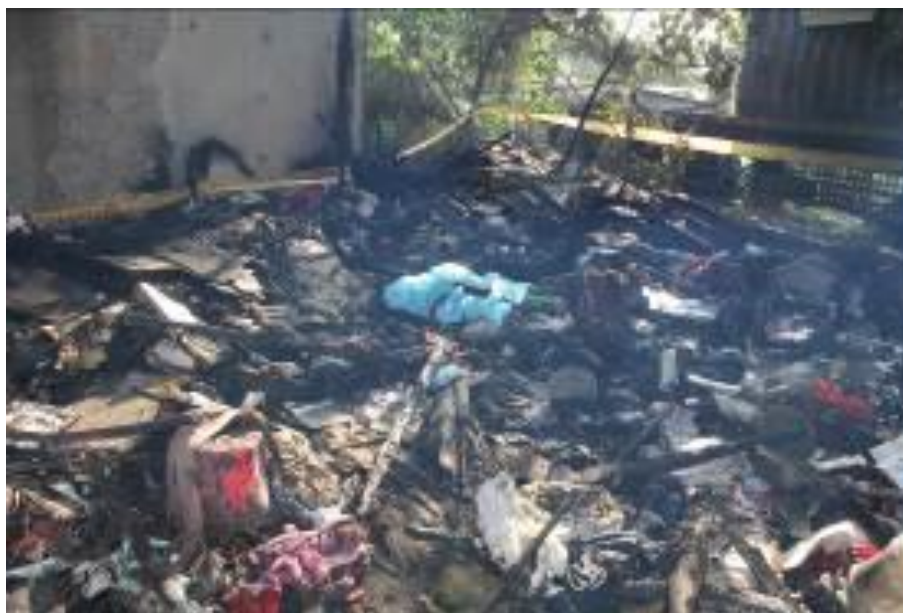
照片 2 室內受燒情形
