## 基隆市消防局住宅用火災警報器成功案例教育資料

### 一、案由：

本案為住宅炊事不慎，濃煙觸發住警器動作，警報音響驚動鄰居報案，為成功預警功案例。

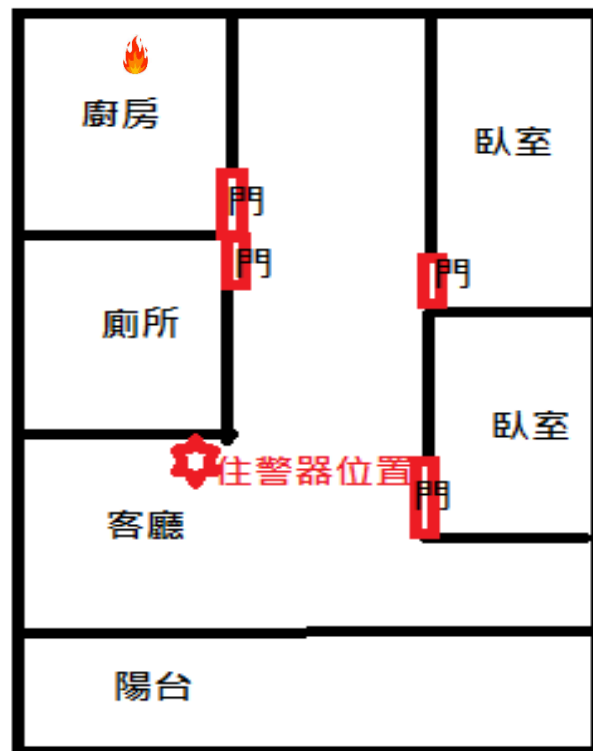
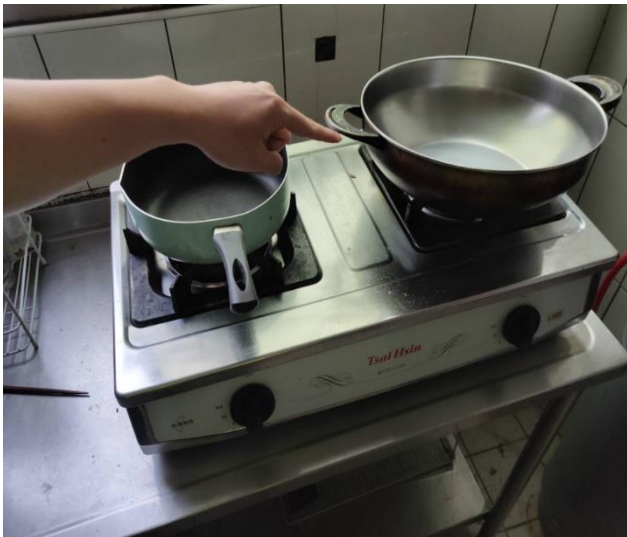
圖片說明：屋內燒乾鍋具

- (一)住警器於 108 年 ☐ 自行購置 ☒ 補助裝設，共 1 只。
- (二)本案起火原因：屋主煮食遺忘關閉爐火而外出造成爐具乾燒。
