## 臺北市政府消防局住宅用火災警報器成功案例教育資料

### 壹、案由：

### 貳、火災概要：

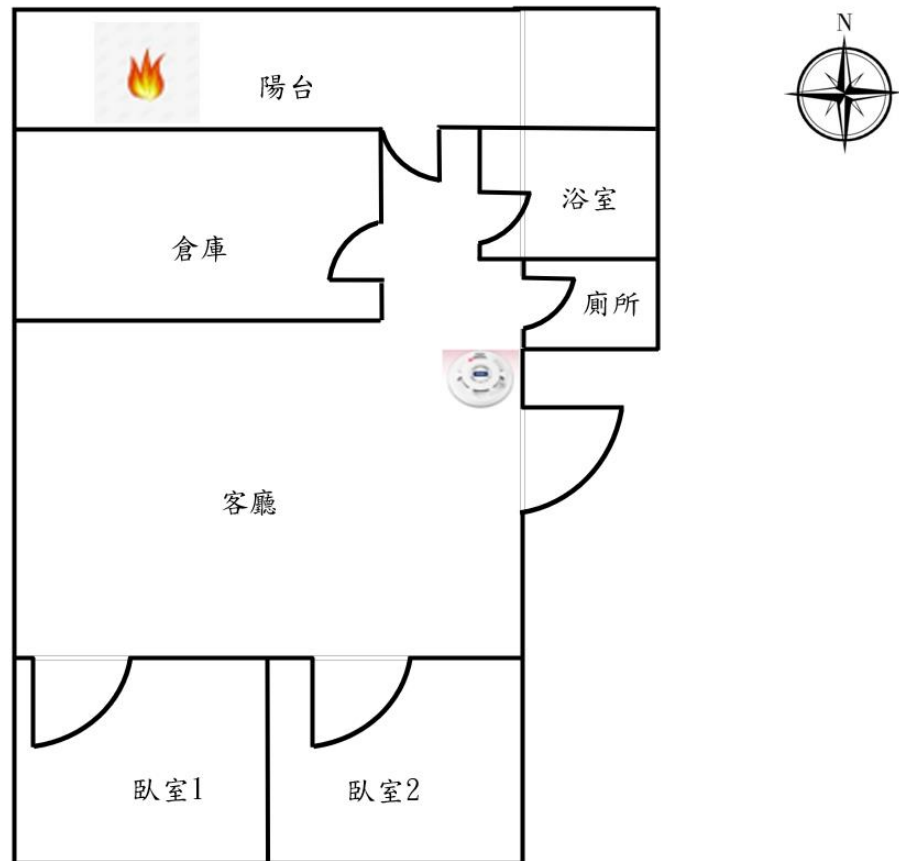
伍、現場平面圖：

- 一、時間：114年7月27日○時○分。
- 二、地點：臺北市萬華區峨眉街○號○樓。
- 三、建築物情形：地上4層，RC 構造建築物，住宅用途。
- 四、起火處、起火原因：陽台、爐火烹調。
- 五、初期滅火：無。
- 六、人員避難情形：無。
- 七、消防人員搶救過程：消防人員到達現場時，部署水線進入滅火。
- 八、住宅用火災警報器動作情形：
  - (一)住宅用火災警報器裝設於客廳牆壁上1只。
  - (二)煮食不慎燃燒產生黑煙，裝設於客廳牆壁上住宅用火災警報器偵知發報聲響。
- 九、人員傷亡：無。

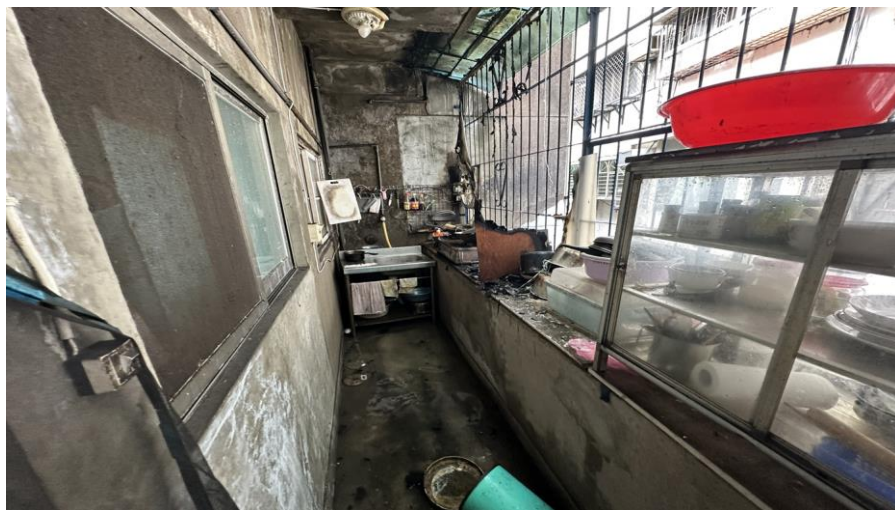
- 一、本件成功預警案例之住宅用火災警報器為「106-1大-仁濟院」補助裝設。
- 二、本件火災原因為民眾烹煮食物後造成鍋具乾燒，造成冒煙蓄積引發火災。
- 三、屋主不在家，因住宅用火災警報器成功警示鄰近民眾報案，消防人員到場後迅速部署水線入內進入滅火。

圖一：起火處(遠照)

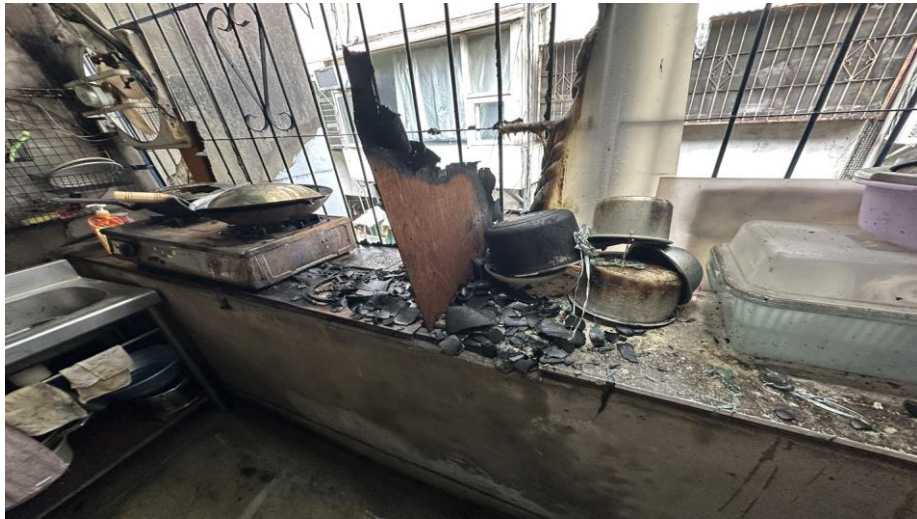
圖二：起火處(近照)

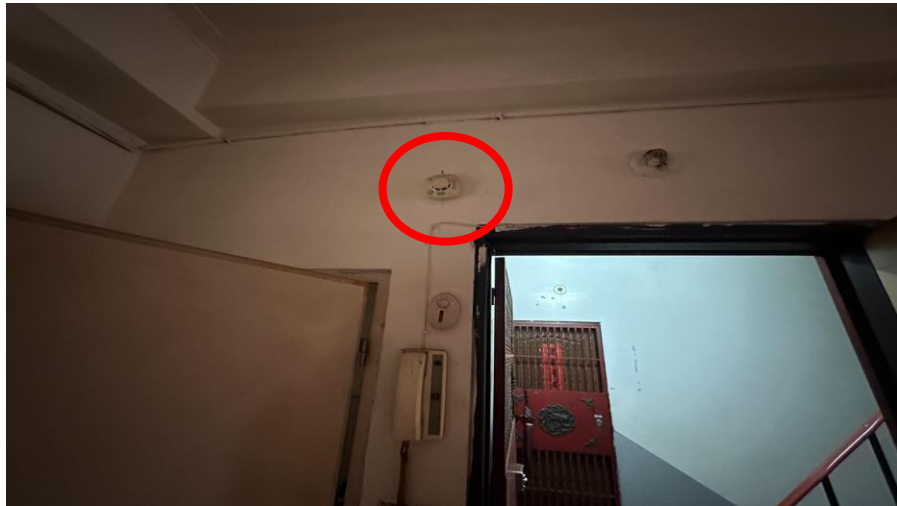
圖三：住警器安裝位置(客廳牆上)

- 二、透過平時防火宣導等時機告知民眾重要火災求生知識，得知火災發生時，若現場逃生通道無濃煙危害，應向下逃生、水平逃生至屋外進行避難；若逃生通道佈滿濃煙發現無法逃生，則應選擇堅固不易燒毀的木門或金屬門之室內待救，並且用毛巾等物品塞住門縫防止濃煙竄入，開窗呼救並以電話告知消防人員待救區域。
- 三、熟悉住家內逃生路線，逃生時選擇適當之逃生路線，而逃生路徑也必須要保持通暢，避免堆積雜物等物品，以利順利逃生。火場成功逃生後，不應再次進入火場，更不應該在逗留在火場內部。
- 四、內部隔間、地板、天花板等裝潢，應使用不燃或耐燃材料，勿使用易燃之木質材料及易導熱鐵皮作為隔間之裝潢。
- 五、發現火災時，應大聲喊失火了並撥打119通報消防局，火勢過大無法自行滅火時，切勿持續嘗試且趕快逃跑。
- 六、宣導民眾為使住宅用火災警報器能正常運作，安裝於牆面之住宅用火災警報器勿懸掛裝飾品，以有效偵知火災。
- 七、宣導民眾為使住宅用火災警報器能正常運作，住宅用火災警報器裝置於牆面者，應距天花板或樓板下方15 公分以上50公分以下，以有效偵知火災。
- 八、宣導民眾於廚房烹煮時應有「人離火滅」之觀念，養成火源使用完畢隨時關閉瓦斯爐火習慣。
