# 臺北市政府消防局住宅用火災警報器成功案例教育資料

## 壹、案由：

## 貳、火災概要：

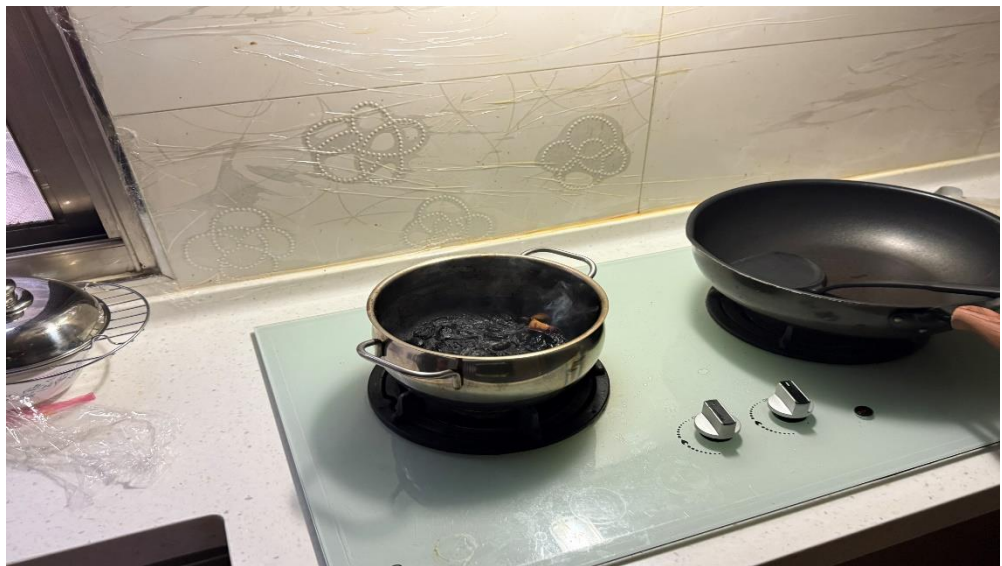
圖一：起火處(爐台)

- 一、本件成功預警案例之住宅用火災警報器為「106 本局第一預備金發放」補助裝設。
- 二、本件火災原因為民眾烹煮食物後造成鍋具乾燒，造成冒煙蓄積引發火災。
- 三、屋主不在家，因住宅用火災警報器成功警示鄰居報案，消防人員到場後迅速關閉爐火。

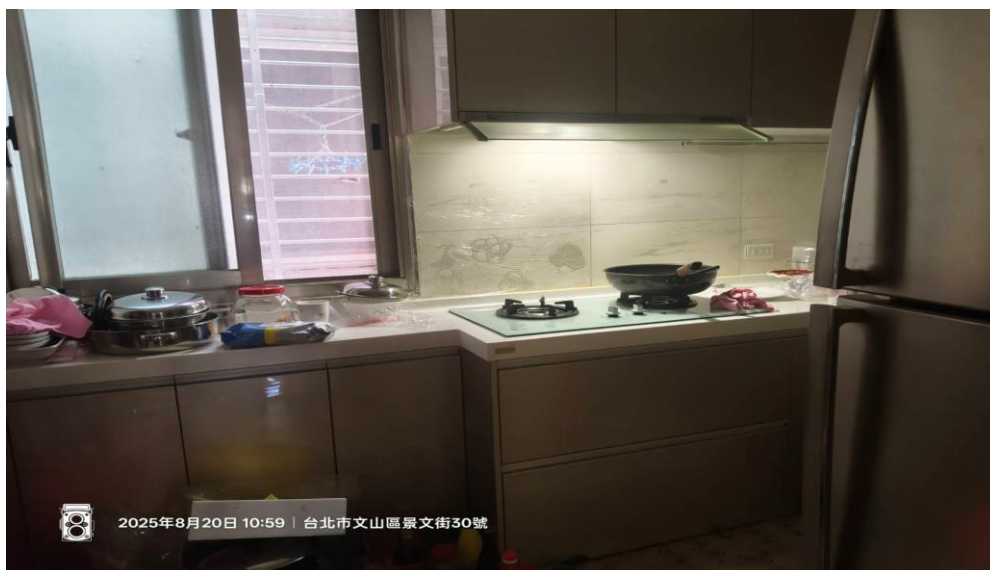
圖二：起火處(廚房)

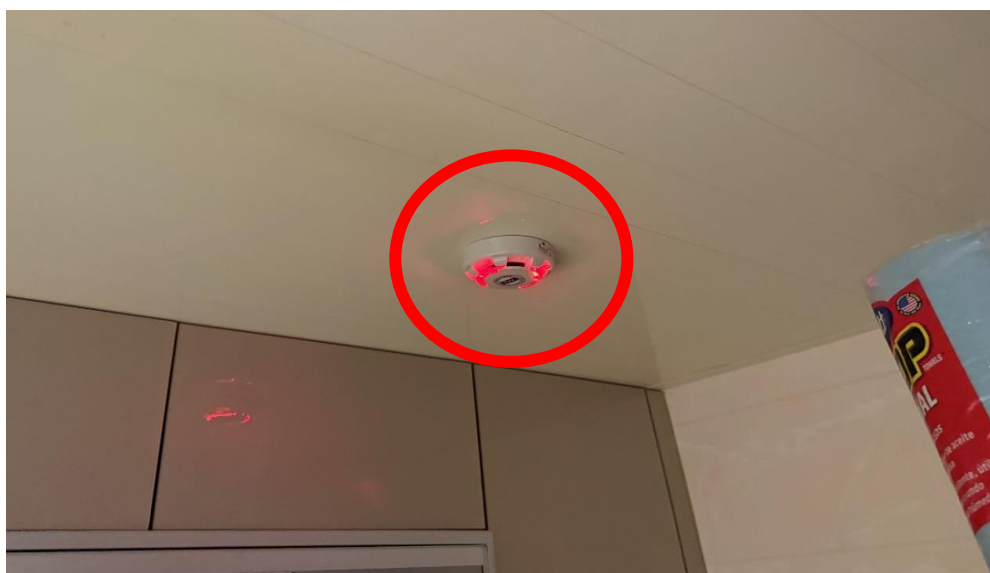
- 一、時間：114 年 8 月 20 日○時○分。
- 二、地點：臺北市文山區育英街○號○樓。
- 三、建築物情形：地上 4 層 RC 構造建築物，住宅用途。
- 四、起火處、起火原因：廚房，爐火烹調。
- 五、人員避難情形：無。
- 六、初期滅火：無。
- 七、消防人員搶救過程：消防人員關閉爐火，開窗通風，鍋具移至洗碗槽以自來水降溫。
- 八、住宅用火災警報器動作情形：
  - (一)住宅用火災警報器裝設於廚房天花板上 1 只。
  - (二)民眾煮食不慎，造成鍋具乾燒產生白煙，裝設於廚房天花板上住宅用火災警報器偵知發報聲響。
- 九、人員傷亡：無。

圖三：住警器動作情形及安裝位置(廚房天花板上)

- 一、持續推廣住宅用火災警報器裝設，並加強宣導住戶自行購置裝設住宅用火災警報器於各寢室、廚房、樓梯及走廊，以防護每一個空間，並每月自行檢測功能是否正常。
- 二、透過平時防火宣導等時機告知民眾重要火災求生知識，得知火災發生時，若現場逃生通道無濃煙危害，應向下逃生、水平逃生至屋外進行避難；若逃生通道佈滿濃煙發現無法逃生，則應選擇堅固不易燒毀的木門或金屬門之室內待救，並且用毛巾等物品塞住門縫防止濃煙竄入，開窗呼救並以電話告知消防人員待救區域。
- 三、熟悉住家內逃生路線，逃生時選擇適當之逃生路線，而逃生路徑也必須要保持通暢，避免堆積雜物等物品，以利順利逃生。火場成功逃生後，不應再次進入火場，更不應該再逗留在火場內部。
- 四、內部隔間、地板、天花板等裝潢，應使用不燃或耐燃材料，勿使用易燃之木質材料及易導熱鐵皮作為隔間之裝潢。
- 五、發現火災時，應大聲喊失火了並撥打 119 通報消防局，火勢過大無法自行滅火時，切勿持續嘗試且趕快逃跑。
- 六、宣導民眾於廚房烹煮時應有「人離火滅」之觀念，養成火源使用完畢隨時關閉瓦斯爐火習慣。
- 七、宣導民眾為使住宅用火災警報器能正常運作，廚房應安裝定溫式住警器，以防止誤動作。
