## 屏東縣政府消防局住宅用火災警報器成功案例教育資料

壹、案由：114 年 08 月 18 日 05 時 22 分，屏東縣東港鎮興農路○號民宅門口電動機車起火燃燒，產生大量濃煙，屋主聽到住警器示警聲響，立即避難逃生隨即播打 119 報案，隨後消防人員入內滅火搜救，火勢迅速撲滅，現場未造成人員傷亡。

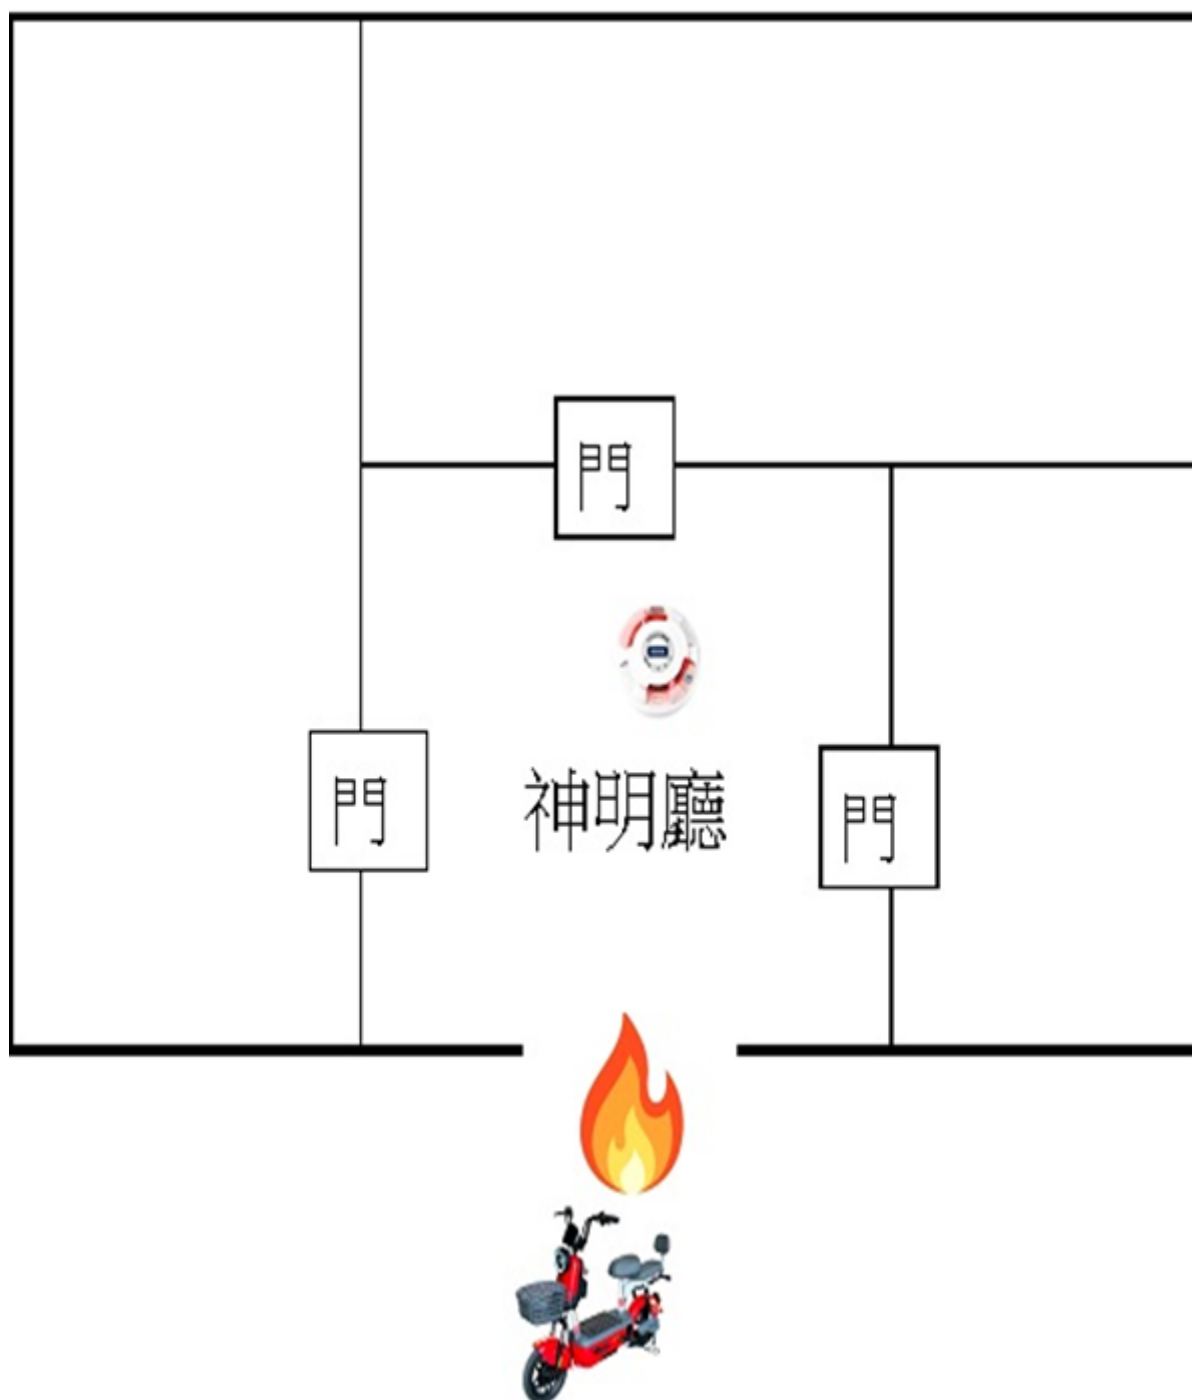
伍、現場平面圖

一樓起火層現場配置圖

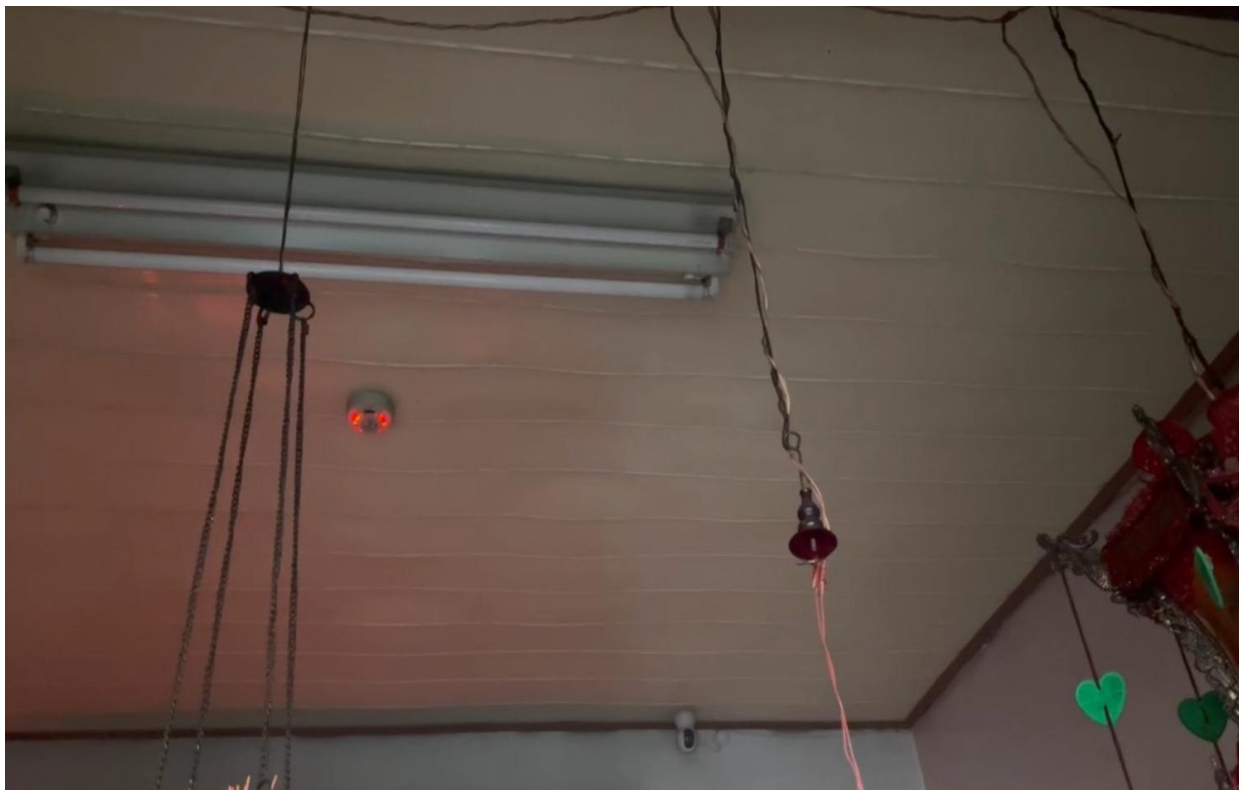
### 一、住警器裝設位置:

（一）設置位置：設置於 1 樓神明廳。

（二）動作情形：該場所裝設之住宅用火災警報器因偵測到濃煙發出警報。

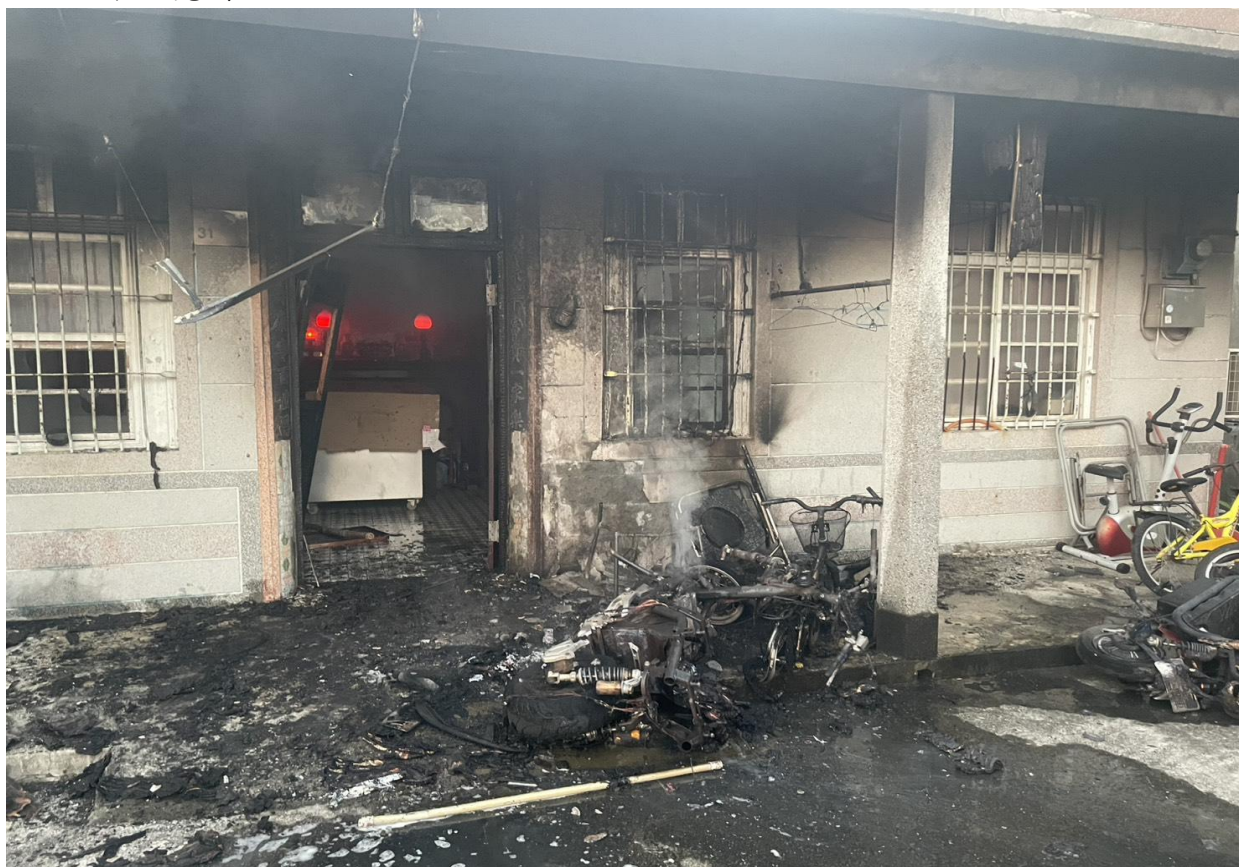
### 二、現場燃燒情形

四、起火處、起火原因：疑似電動機車不明原因起火。

七、消防人員搶救過程：消防人員於 1 樓門口電動車起火處，立即佈兩水線滅火，確認濃煙完全散去，無復燃可能後返隊。

三、加強宣導民眾用火、用電安全及老舊電線定期更換並提昇火災初期通報、滅火及避難逃生應變能力。
