## 屏東縣政府消防局住宅用火災警報器成功案例教育資料

壹、案由：115 年 02 月 05 日 07 時 43 分，屏東縣南州鄉人和路 1 巷○號民宅家中爐火烹調導致乾燒冒煙，鄰居聽到住警器示警聲響後，立即撥打 119 報案，並通知屋主返家，隨後消防人員入室後發現爐火上鍋子乾燒冒煙，關閉爐火並將鍋子移除沖水降溫，現場未造成人員傷亡。

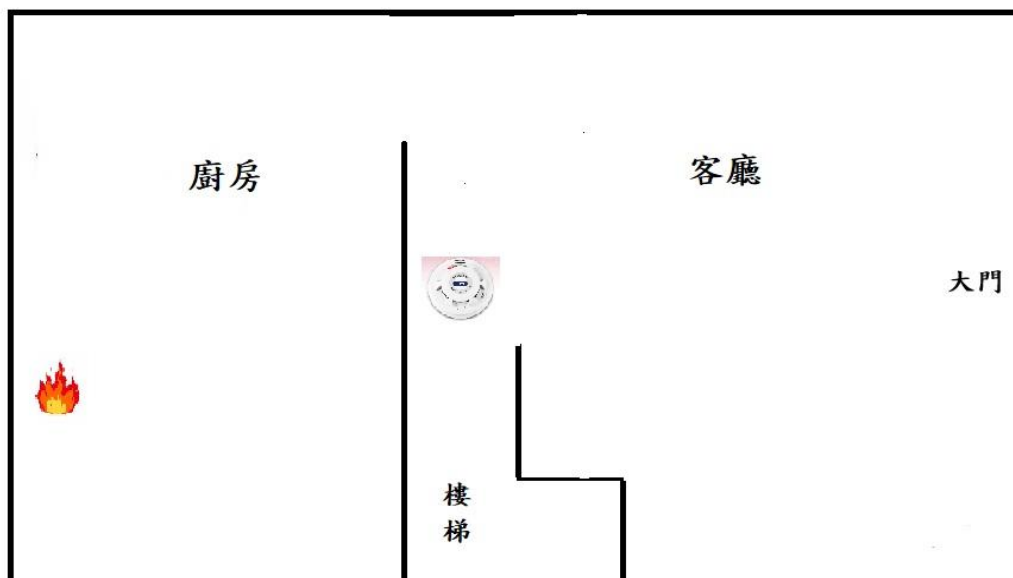
一樓起火層現場配置圖

四、起火處、起火原因：1 樓廚房，因爐火烹調忘記熄火導致乾燒冒煙。

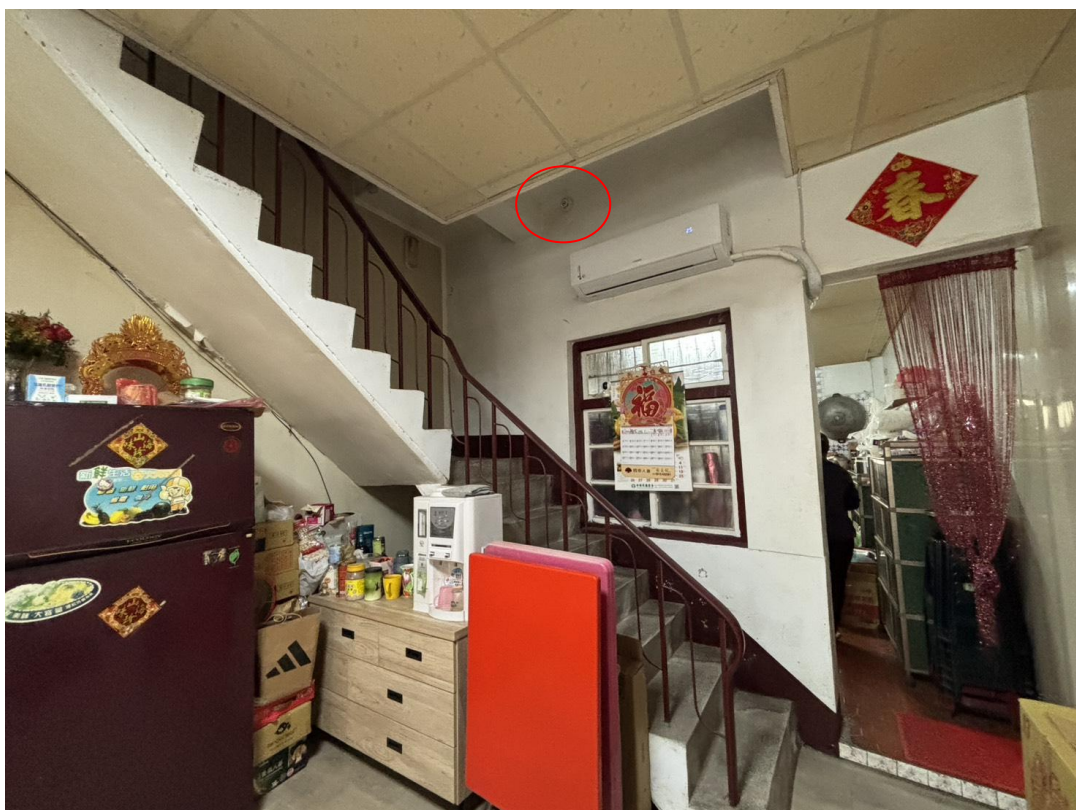
(一) 住警器裝設位置：

（一）設置位置：設置於 1 樓客廳樓梯間。

（二）動作情形：該場所裝設之住宅用火災警報器因偵測到濃煙發出警報。

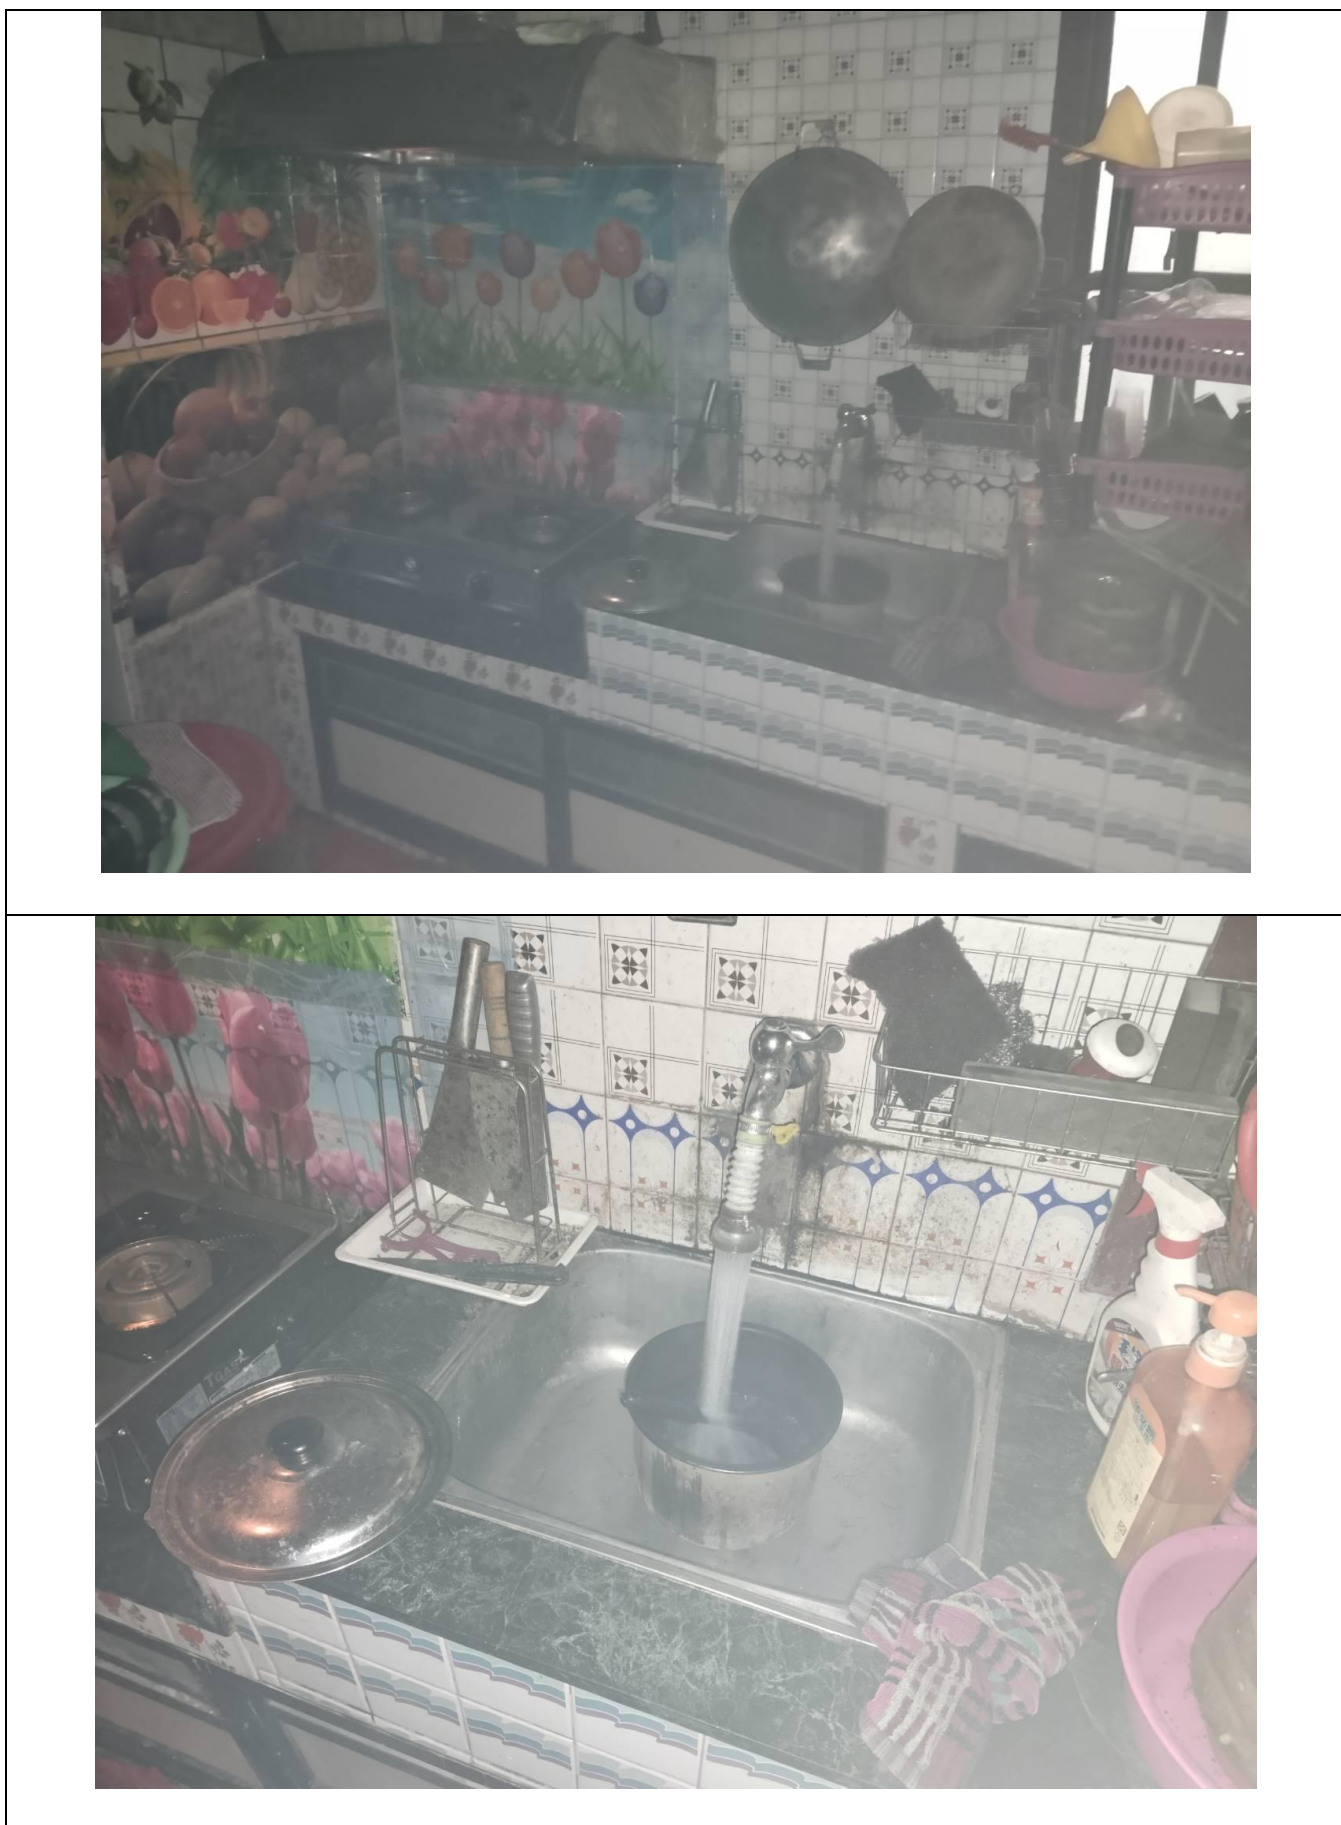
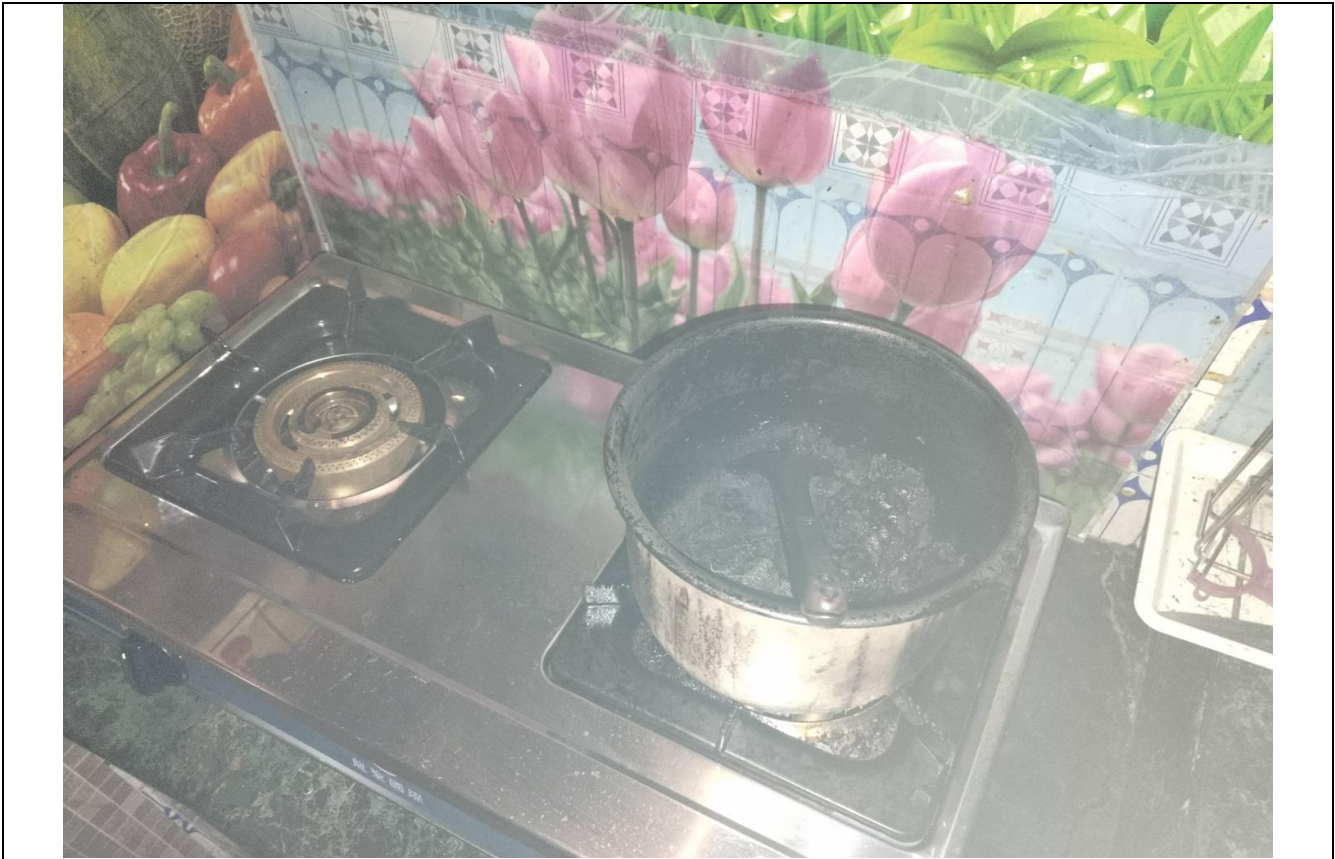
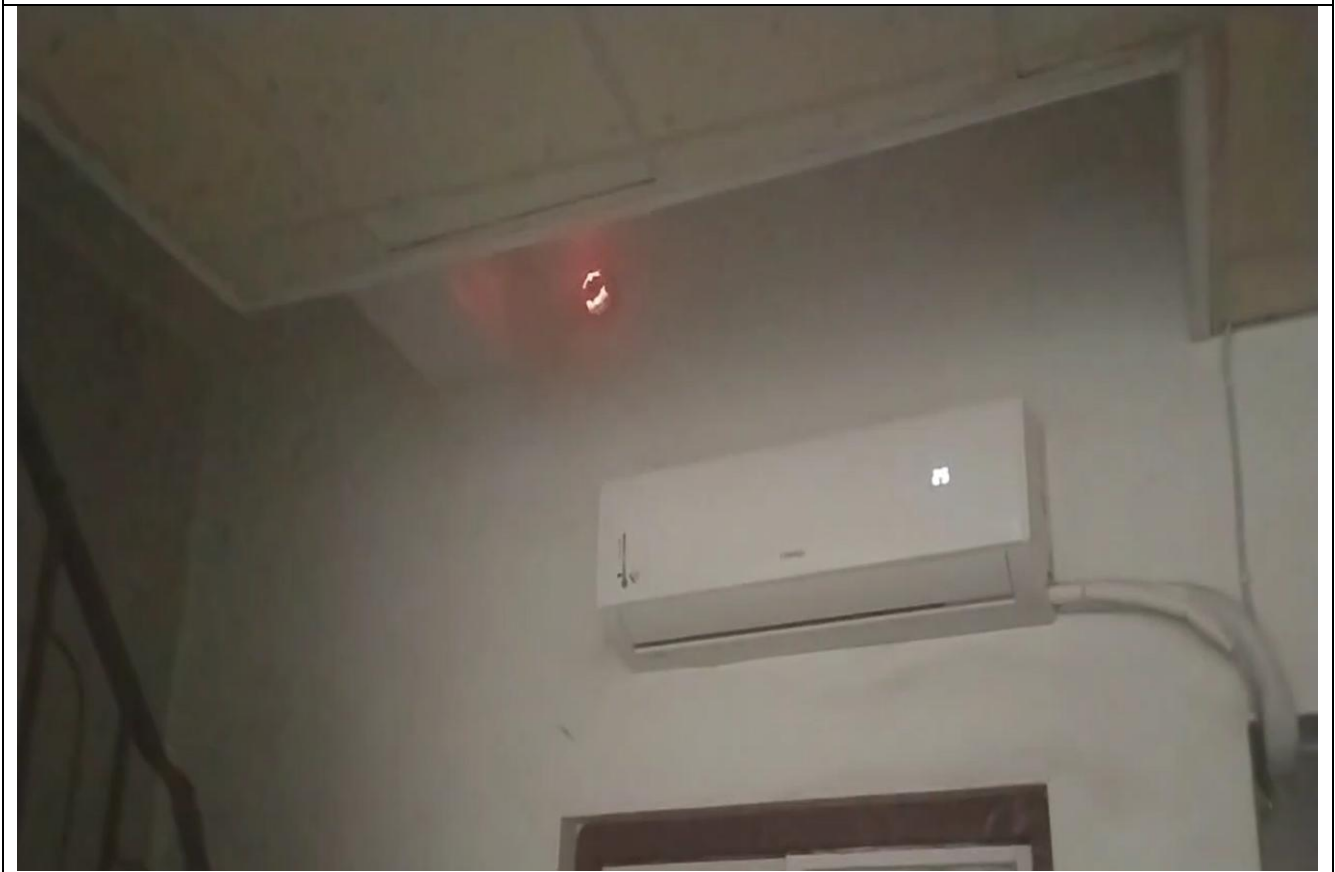
(二) 現場燃燒情形

七、消防人員搶救過程：分隊人車抵達現場後，發現 1 樓廚房爐台上之鍋具燒焦，所幸未有延燒情形。隨即開啟前後窗戶進行排煙處理，待確認濃煙完全散去，現場無人員傷亡，且無復燃之虞後返隊。

二、火災原因：家中煮食外出，導致鍋子燒焦，產生大量濃煙。
