消防機關救災車輛事故案例資料

救護車返隊途中，行經T字路口時，撞擊由右車道插入前方機車。

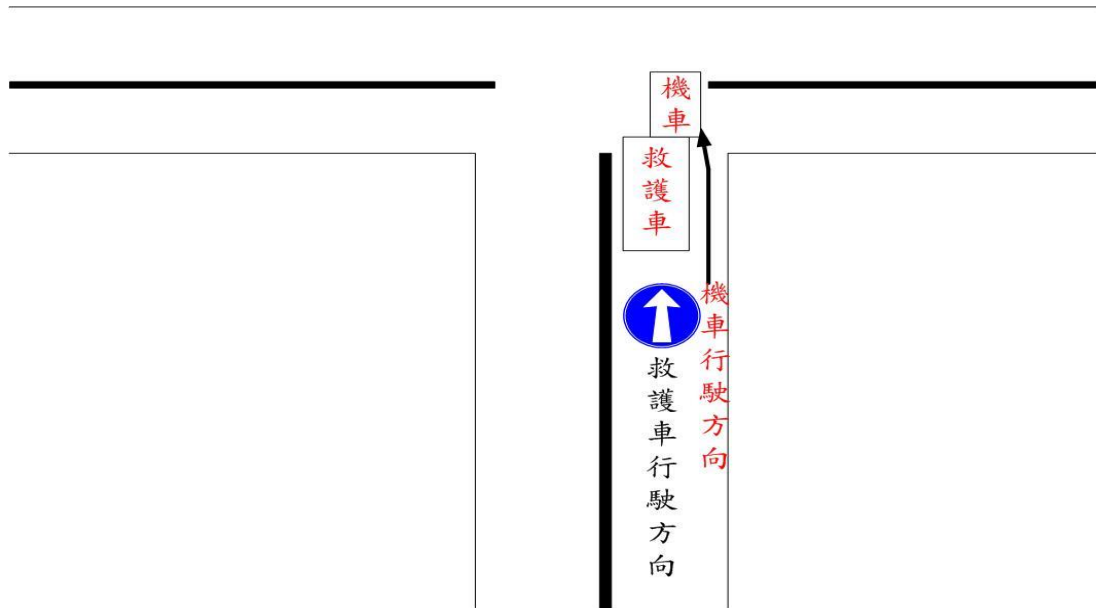
圖1：事故發生地點平面圖

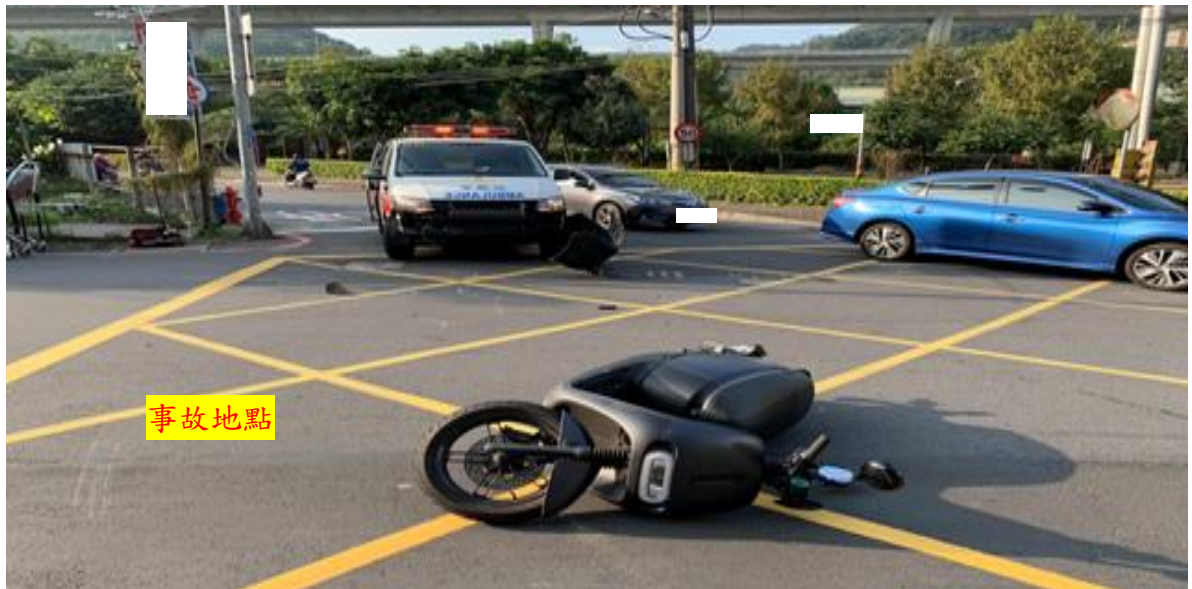
圖2：事故發生地點圖

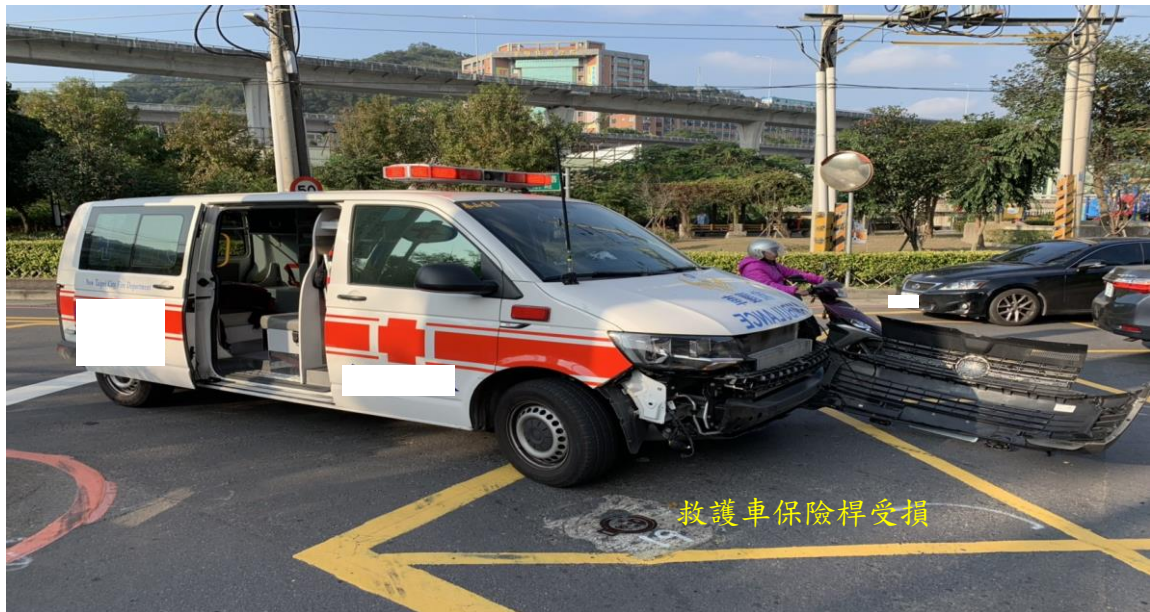
108年1月24日○時，○○分隊執行○○區○○路急病救護，結束救護勤務在返隊途中，行經T字路口，當時前方閃紅色警示燈，救護車駕駛先減速，準備右轉，右後方機車加速超車到救護車前方，救護車緊急剎車，但機車後側車牌勾到救護車前方保險桿後，機車失控摔倒，救護車前方保險桿脫落，無人員受傷；機車後方擋泥板與車牌變形，駕駛右膝疼痛，由支援車送醫。

圖 3：事故車輛側面圖

- 一、遇閃紅燈號誌路口時，車輛應減速接近，先停止於交岔路口前，認為安全時，方得續行。
- 二、定期編排道路駕駛安全訓練，強化同仁駕駛技能，並灌輸安全駕駛觀念。

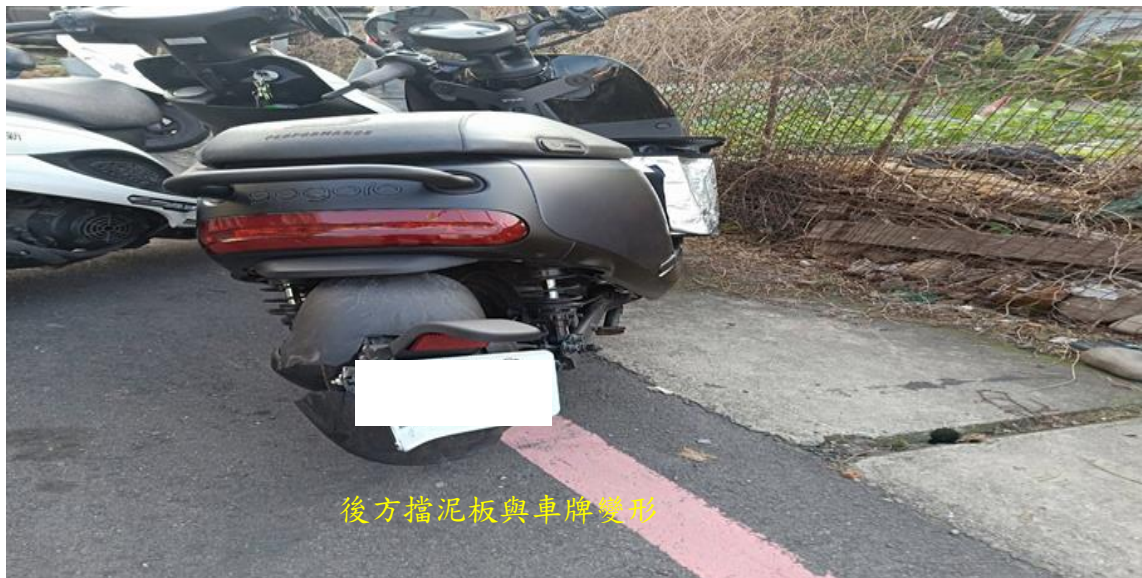
圖 4：事故車輛後面圖
