消防機關救護車輛交通事故案例資料

消防人員駕駛救護車執行緊急救護勤務，不慎在路口與自小客車發生擦撞。

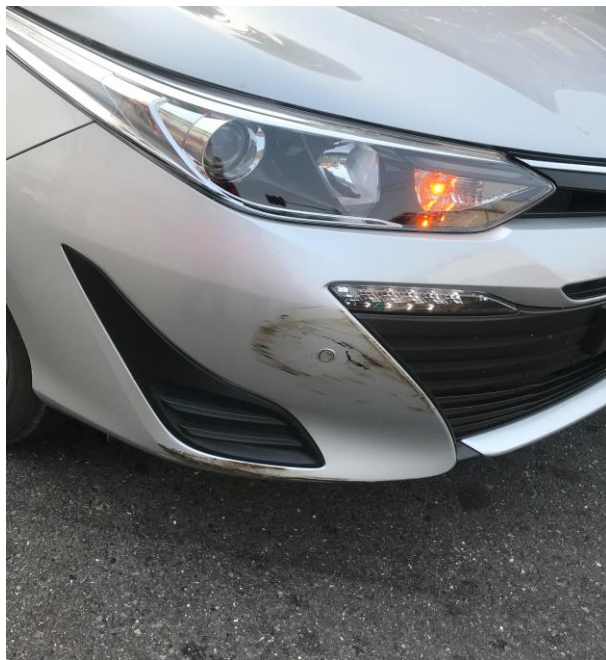
110年○月○日○時○分○○市政府消防局第○大隊○○分隊，接獲救災救護指揮中心派遣急病救護，依規定打開警報器與警示燈，執行救護勤務前往途中，行經○○街與○○路口，現場路口交通號誌為紅燈，雖已將車速減速並注意左右有無來車後，繼續行駛，於路口處轉彎時右後車輪與右側來車(小客車)發生擦撞，此次救護車未受損，惟對方自小客車右前側保險桿擦傷。

說明：自小客車右前側保險桿擦傷。

- (一) 依據道路交通安全規則第93條，雖救護車有道路行駛優先權，但若因疏忽發生事故，檢警仍會調查肇禍經過追究刑責，因此不論何種特種任務車輛駕駛或相對的一方，只要有過失，都得依過失比例分攤法律責任。救護的目的是將患者平安迅速送達醫院救治，如未安全將患者送至醫院則為枉然；另更須要確保執行人員之人身安全並且不要進行危及他人或車輛安全之駕駛行為，爰執行人員應更審慎評估權衡是否適時合宜運用道路行駛優先權。
- (二) 加強防禦性駕駛之概念，隨時預防可能突然衝出之人、車。

- (三) 行經轉彎處時應注意視野死角，若遇紅燈需闖越時，應先減速或停止確認左右兩方來車已停車避讓，方可通過謹記「優先通行權」不等於「絕對通行權」。
- (四) 要求同仁研讀並恪遵「消防人員救災安全手冊」中第壹篇第三章「車輛行駛時安全注意事項」，以避免類似情事再次發生。

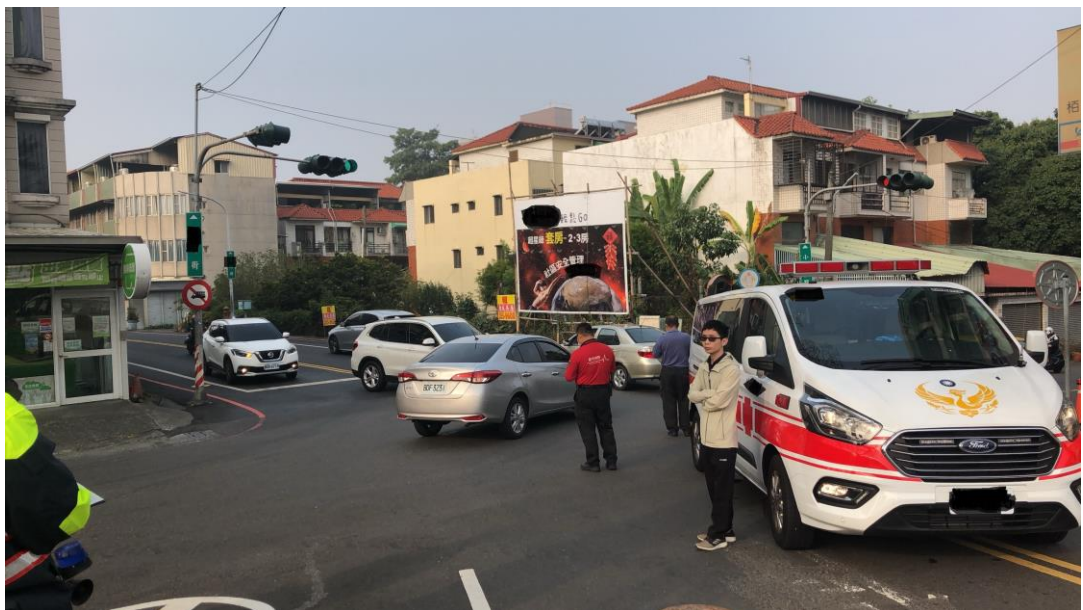
本案救護車駕駛執行急病救護勤務，救護人員依規定踩剎車、開啟警示燈及警報器並注意路口狀況、放慢車速，行經○○街與○○路口，仍無法避免右側來車，導致救護車與小客車發生擦撞。應加強注意來車行駛情形，確認來車是否已停車禮讓。

說明：車禍現場。
