# 臺北市政府消防局住宅用火災警報器成功案例教育資料

## 壹、案由：

## 貳、火災概要：

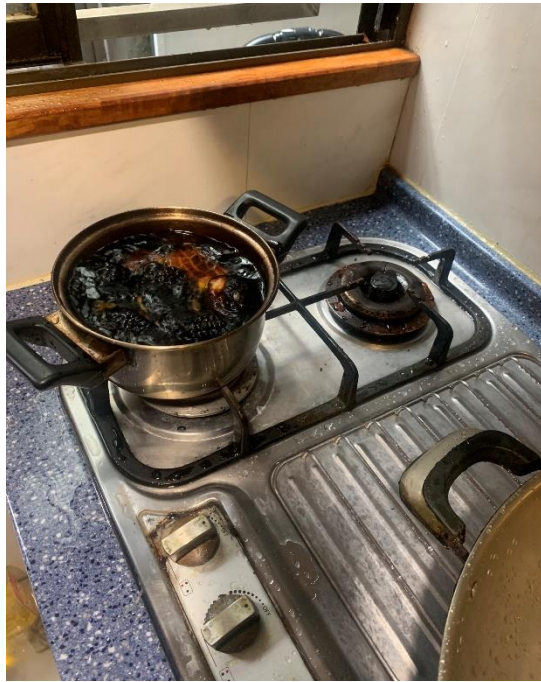
圖一：廚房起火點

- 一、本件成功預警案例為臺北市政府消防局於105年4月4日「104松山慈惠堂」補助裝設。
- 二、本件火災原因疑似因煮食不慎造成冒煙蓄積引發火災。

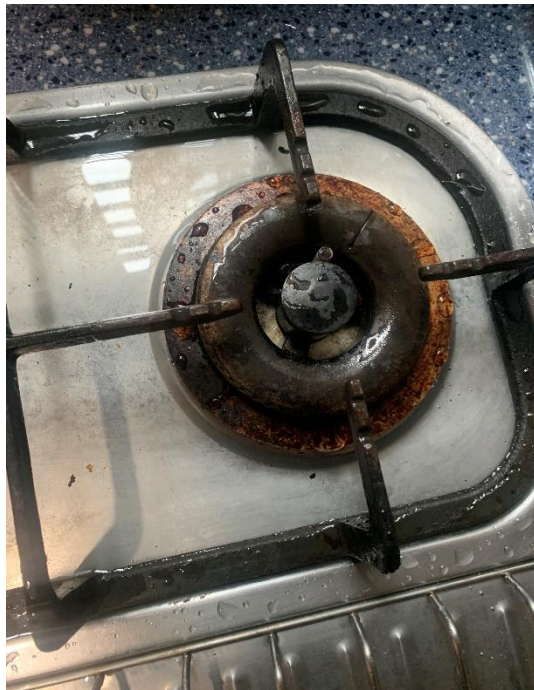
圖二：廚房起火點特寫

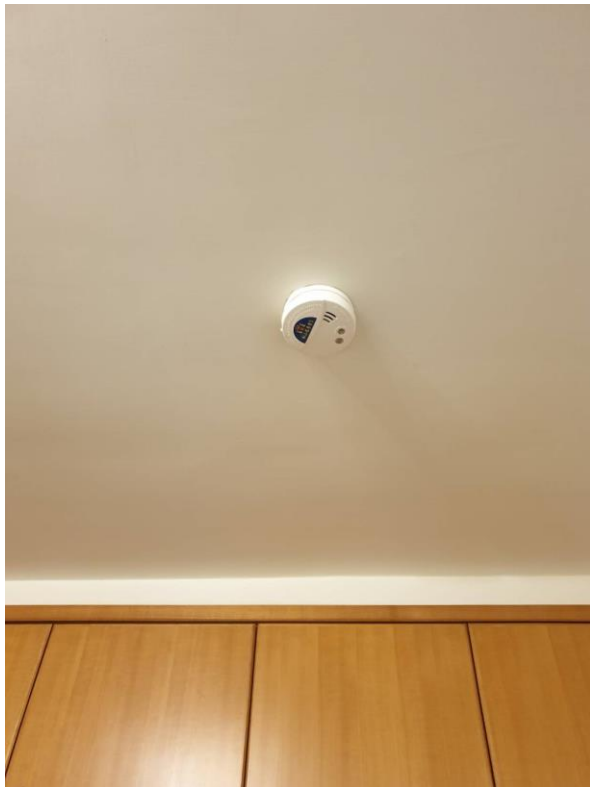
圖三:住警器安裝位置<客廳>

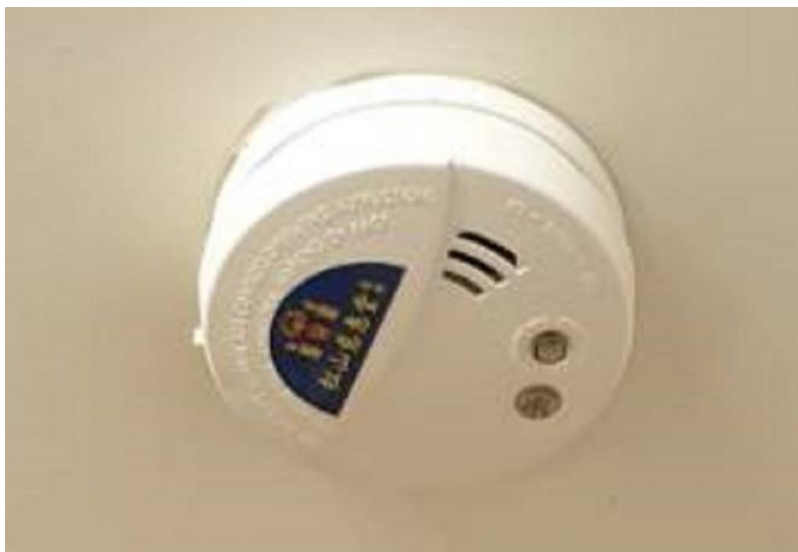
圖四:住警器特寫
