1 0 3 年 度

全國住宅火災 統計分析及火災宣導案例

內政部消防署 編印

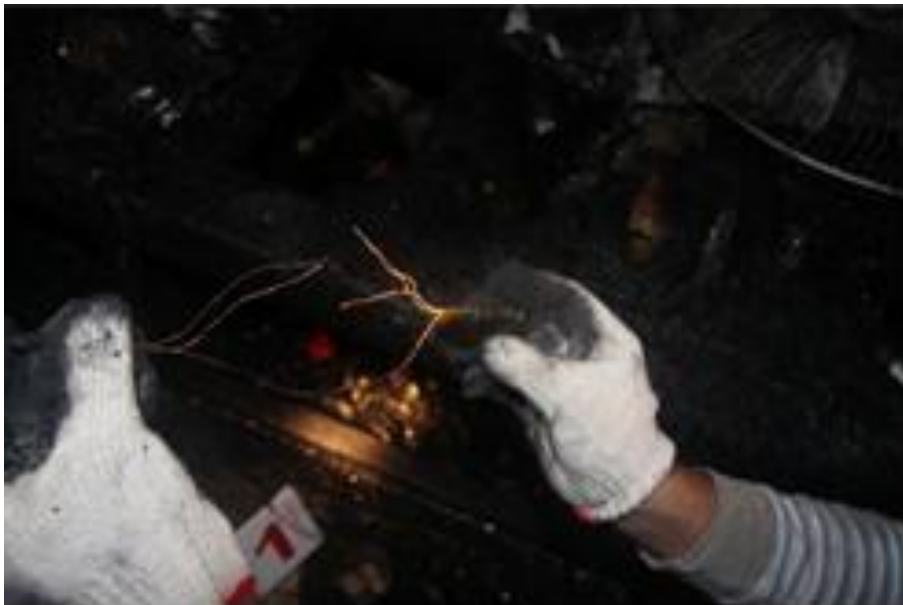
照片 2 發現疑似短路痕

(二)宣導民眾用電觀念，勿過度使用延長線串接電器產品使用，以免發生危險。耗電的電器，應分別插在不同迴路之插座，並避免同時使用。破損或斷裂，須立即更換修理。

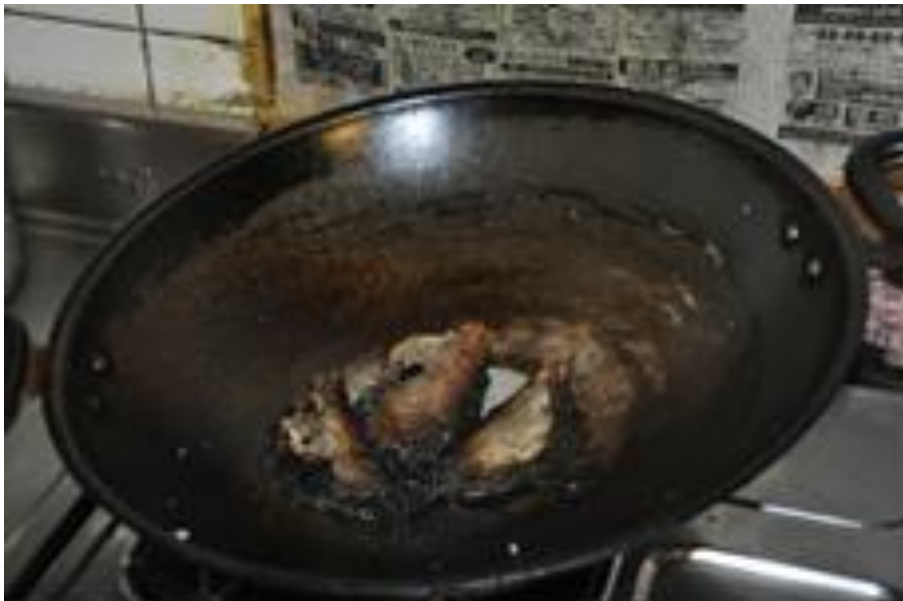
照片 2 鍋內烹煮物特寫
